# RAPPORT D'ANALYSE D'HUILE

Secteur  
**MSE**  
Identité de la machine  
**41 TRANS-N-E petit**  
Composant  
**Engrenage réducteur**  
Fluide  
**GEAR OIL FG ISO 220 (30 LTR)**

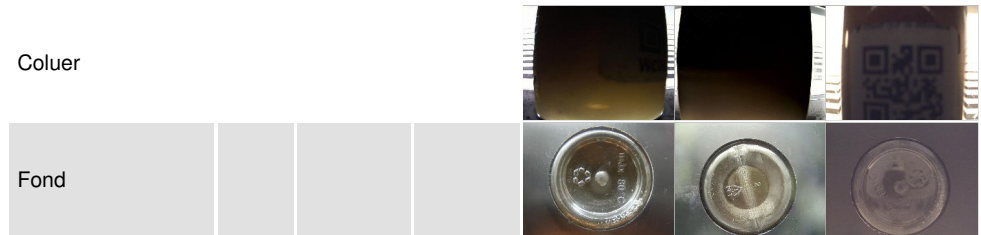
IMAGES DE L'ÉCHANTILLON	methode	limite/base	actuel	passé1	passé2
-------------------------	---------	-------------	--------	--------	--------

VISUEL	methode	limite/base	actuel	passé1	passé2
Métal blanc	scalar	Visual*	NONE	<b>LIGHT</b>	NONE
Bronze	scalar	Visual*	NONE	<b>NONE</b>	NONE
Préциpié	scalar	Visual*	NONE	<b>NONE</b>	NONE
Limon	scalar	Visual*	NONE	<b>NONE</b>	NONE
Débris	scalar	Visual*	NONE	<b>NONE</b>	NONE
Saleté	scalar	Visual*	NONE	<b>NONE</b>	NONE
Apparence	scalar	Visual*	NORML	<b>NORML</b>	NORML
Odeur	scalar	Visual*	NORML	<b>NORML</b>	NORML
Eau émulsifiée	scalar	Visual*	>0.1	<b>NEG</b>	NEG
Eau libre	scalar	Visual*		<b>NEG</b>	NEG

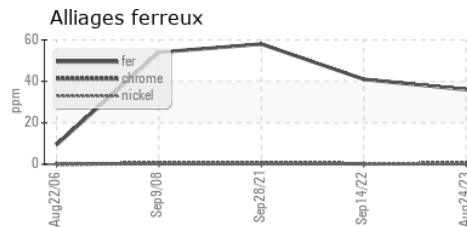
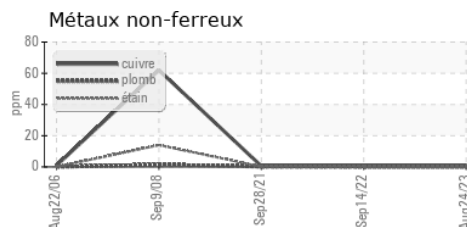
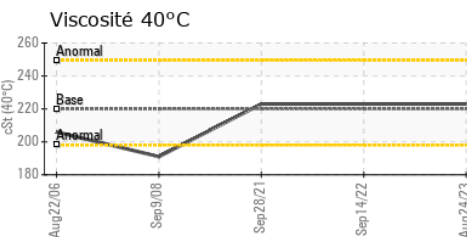
## GRAPHIQUES

Les taux d'usure de tous les composants sont normaux.

L'état de l'huile est acceptable pour la durée de service.

Échantillonner de nouveau l'équipement au prochain intervalle de vidange afin d'en surveiller la condition. Veuillez préciser la marque, le type et la viscosité de l'huile lors de votre prochain échantillon.
