RAPPORT D'ANALYSE D'HUILE

Inter Projet [02579836]

YANMAR YANMAR Vi055 2023 #279 (S/N YMRVIO55VNAJAK547)

Système hydraulique

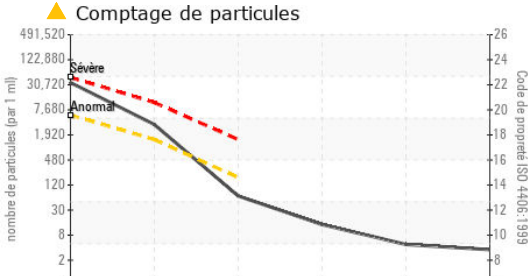
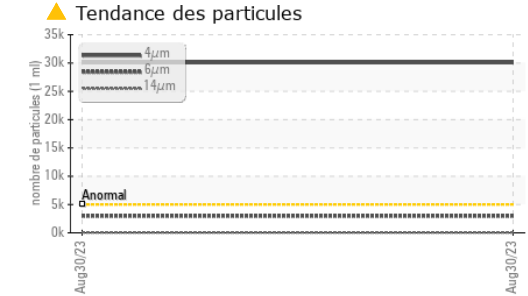
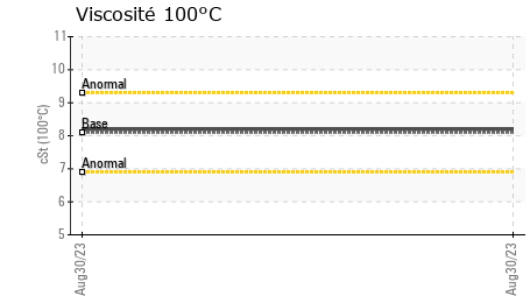
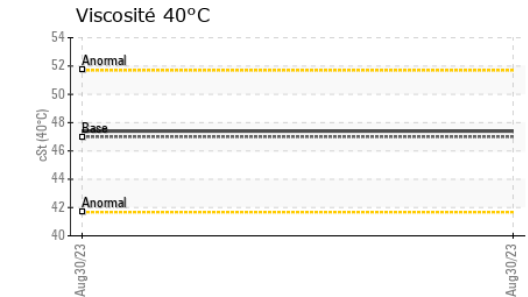
Il y a une quantité modérée de particules (de 4 à 14 microns) dans l'huile. Il y a une faible concentration (4.9%) d'huile minérale présente dans le fluide.

PROPRETÉ DU FLUIDE	methode	limite/base	actuel	passé1	passé2
Particules >4µ	ASTM D7647	>5000	▲ 30064	---	---
Particules >6µ	ASTM D7647	>1300	▲ 2982	---	---
Particules >14µ	ASTM D7647	>160	58	---	---
Particules >21µ	ASTM D7647	>40	12	---	---
Particules >38µ	ASTM D7647	>10	4	---	---
Particules >71µ	ASTM D7647	>3	3	---	---
Propreté de l'huile	ISO 4406 (c)	>19/17/14	▲ 22/19/13	---	---

Nous recommandons le remplacement des filtres de ce composant. Nous vous recommandons d'échantillonner de nouveau dès que possible afin de contrôler la situation. (Customer Sample Comment: Test mineral content)

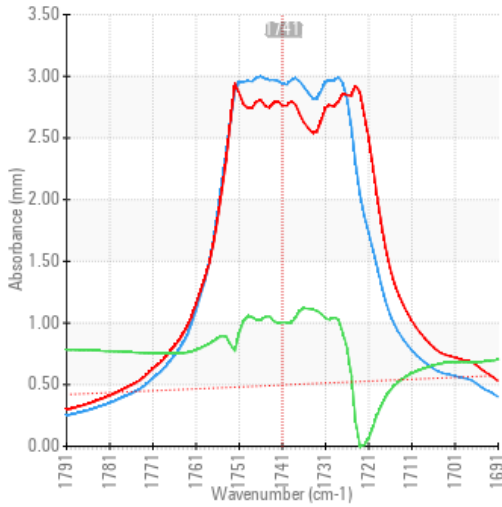
FT-IR - Esters 1

methode	limite/base	actuel	passé1	passé2
Zinc	ppm	ASTM D5185(m)	6	8	---	---
Contenu en huile minérale	%	ASTM D7418*	<5.0%	4.9	---	---
