RÉSUMÉ DU PROBLEME

Secteur
T.M.B.
 Identité de la machine
5502-CVD-004 r87
 Composant
Boîte d'engrenages
 Fluide
MOBIL MOBILGEAR 600 XP 220 (--- LTR)

Customer Id: ALCALM
 Sample No.: WC0828822
 Lab Number: 02580111
 Test Package: IND 2

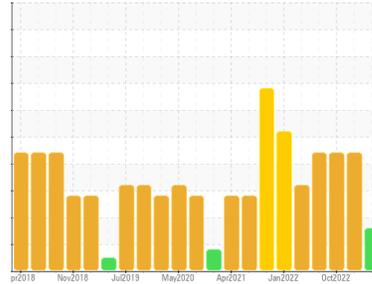
Sample Rating Trend

SALETé

Statut de l'échant.				ABNORMAL	SEVERE	SEVERE
Silicium	ppm	ASTM D5185(m)	>50	▲ 68	<1	2

Les niveaux élémentaires de silicone (Si) et d'aluminium (Al) indiquent l'infiltration d'alumine-silicate (grosses particules de poussière).

Vérifier les scelles et/ou les filters pour des points d'entrée des contaminants. Le reniflard d'air doit être réparé. S'il n'est pas classé, nous vous recommandons de le remplacer par un reniflard à air adapté au micron et / ou au dessicant. Si évalué, nous vous recommandons de réparer / remplacer le reniflard. Nous vous recommandons d'échantillonner de nouveau dès que possible afin de contrôler la situation. À NOTER: S.V.P. inclure, avec le prochain échantillon, des détails de la capacité du réservoir et le type et le degré de filtration.

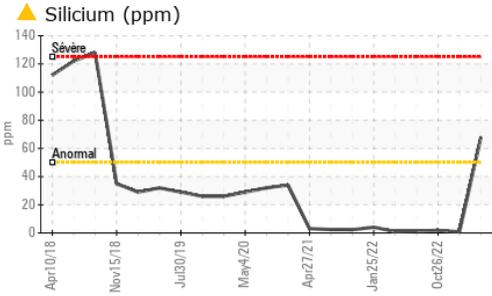
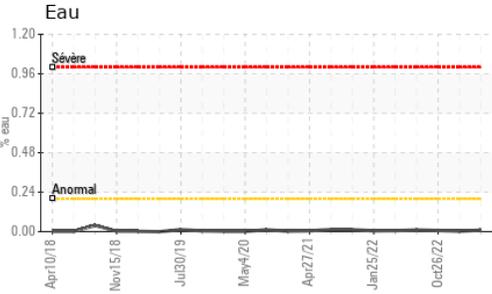
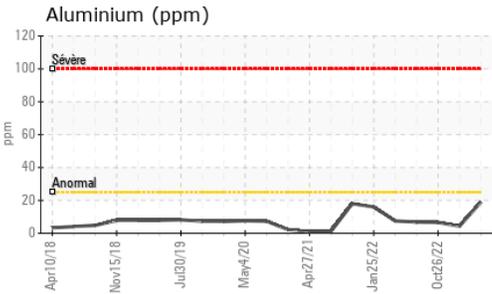
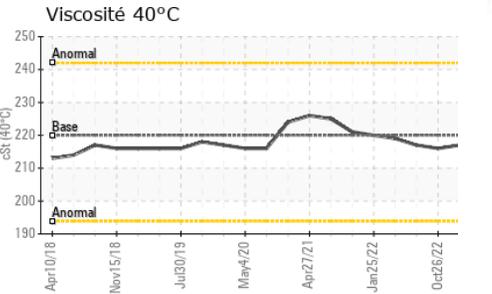
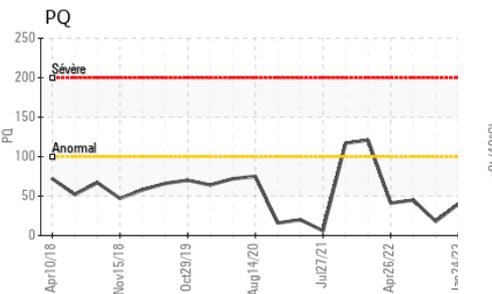
CONTAMINANTS		methode	limite/base	actuel	passé1	passé2
Silicium	ppm	ASTM D5185(m)	>50	▲ 68	<1	2
Sodium	ppm	ASTM D5185(m)		15	2	3
Potassium	ppm	ASTM D5185(m)	>20	1	<1	<1
Eau	%	ASTM D6304*	>0.2	0.009	0.003	0.007
ppm d'eau	ppm	ASTM D6304*	>2000	93.7	37.1	71.0

Vérifier les scelles et/ou les filters pour des points d'entrée des contaminants. Le reniflard d'air doit être réparé. S'il n'est pas classé, nous vous recommandons de le remplacer par un reniflard à air adapté au micron et / ou au dessicant. Si évalué, nous vous recommandons de réparer / remplacer le reniflard. Nous vous recommandons d'échantillonner de nouveau dès que possible afin de contrôler la situation. À NOTER: S.V.P. inclure, avec le prochain échantillon, des détails de la capacité du réservoir et le type et le degré de filtration.

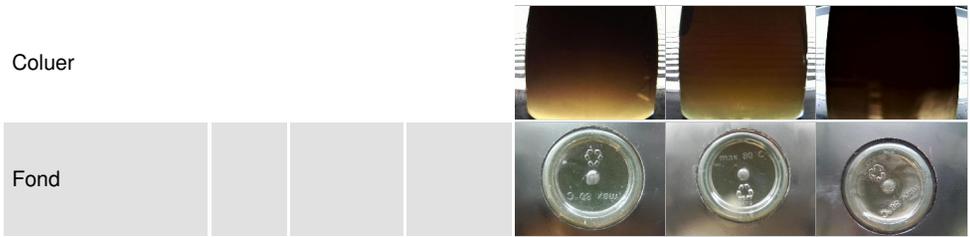
IMAGES DE L'ÉCHANTILLON	methode	limite/base	actuel	passé1	passé2
-------------------------	---------	-------------	--------	--------	--------

VISUEL	methode	limite/base	actuel	passé1	passé2
Métal blanc	scalar	Visual*	NONE	NONE	NONE
Bronze	scalar	Visual*	NONE	NONE	NONE
Précipié	scalar	Visual*	NONE	NONE	NONE
Limon	scalar	Visual*	NONE	NONE	NONE
Débris	scalar	Visual*	NONE	NONE	NONE
Saleté	scalar	Visual*	NONE	NONE	NONE
Apparence	scalar	Visual*	NORML	NORML	NORML
Odeur	scalar	Visual*	NORML	NORML	NORML
Eau émulsifiée	scalar	Visual*	>0.2	NEG	NEG
Eau libre	scalar	Visual*	NEG	NEG	NEG
