RÉSUMÉ DU PROBLEME

FOPOF6037

Système hydraulique

ESSO FIREXX HF-DU 46 (--- GAL)

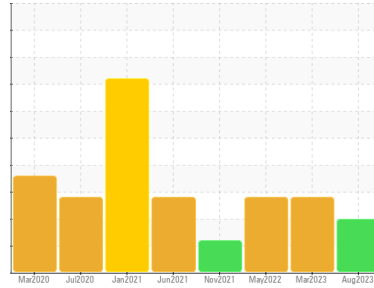
Sample Rating Trend

Statut de l'échant.			SEVERE	SEVERE	SEVERE
Particules >4µ	ASTM D7647	>5000	🔴 119231	🔴 113050	🔴 133594
Particules >6µ	ASTM D7647	>1300	🟡 1882	🟡 6871	🟡 8194
Propreté de l'huile	ISO 4406 (c)	>19/17/14	🔴 24/18/13	🔴 24/20/17	🔴 24/20/16

Vérifier les scelles et/ou les filtres pour des points d'entrée des contaminants. Le reniflard d'air doit être réparé. S'il n'est pas classé, nous vous recommandons de le remplacer par un reniflard à air adapté au micron et / ou au dessiccant. Si évalué, nous vous recommandons de réparer / remplacer le reniflard. Nous recommandons le remplacement des filtres de ce composant. Échantillonner de nouveau dans 30 à 45 jours afin de contrôler la situation. À NOTER: S.V.P. inclure, avec le prochain échantillon, des détails de la capacité du réservoir et le type et le degré de filtration.

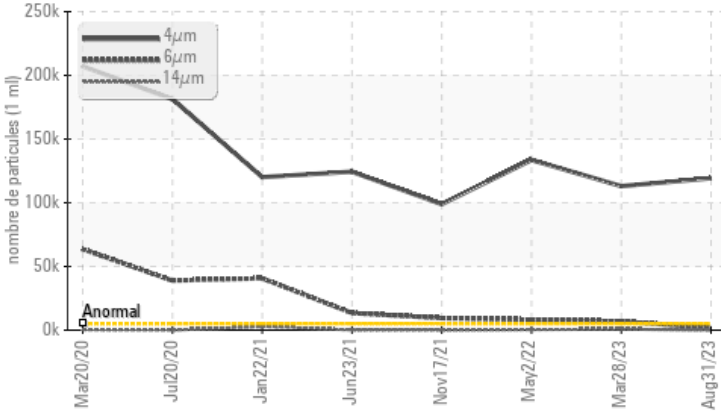
Tendance des particules

Il y a une grande quantité de limon (particules de 4 à 14 microns) dans l'huile.

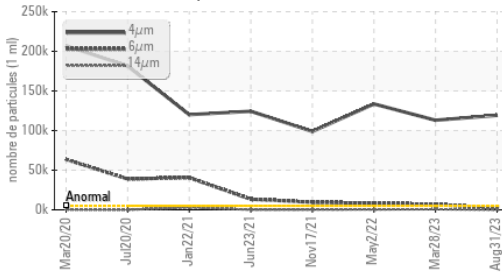
Tendance des particules

PROPRETÉ DU FLUIDE		methode	limite/base	actuel	passé1	passé2
Particules >4µ	ASTM D7647	>5000	119231	113050	133594	
Particules >6µ	ASTM D7647	>1300	1882	6871	8194	
Particules >14µ	ASTM D7647	>160	50	767	419	
Particules >21µ	ASTM D7647	>40	17	227	98	
Particules >38µ	ASTM D7647	>10	1	7	3	
Particules >71µ	ASTM D7647	>3	1	1	0	
Propreté de l'huile	ISO 4406 (c)	>19/17/14	24/18/13	24/20/17	24/20/16

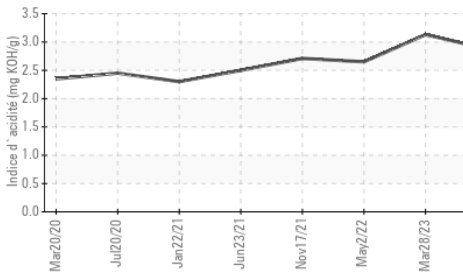
Le AN est acceptable pour ce fluide. l'huile peut encore servir si la contamination peut être réduite à un niveau acceptable.

FLUID DEGRADATION		methode	limite/base	actuel	passé1	passé2
Indice d'acidité	mg KOH/g	ASTM D974*		2.88	3.13	2.65

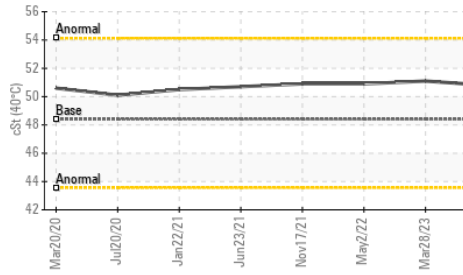
Viscosité 40°C

PROPRIÉTÉS DU FLUID	methode	limite/base	actuel	passé1	passé2
Visc 40°C	cSt	ASTM D7279(m)	48.4	50.8	51.1 / 50.9

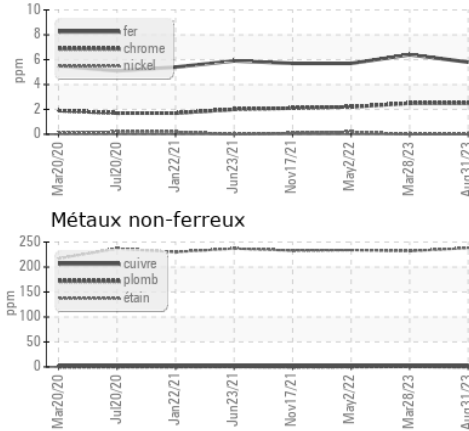
Alliages ferreux

Les taux d'usure de tous les composants sont normaux.
