RAPPORT D'ANALYSE D'HUILE

Identité de la machine
68201909R - UNITÉ HYDRAULIQUE (DC-74)

Composant
Système hydraulique

Fluide
QUAKER CHEMICAL QUINTOLUBRIC 888-46 (2000 LTR)

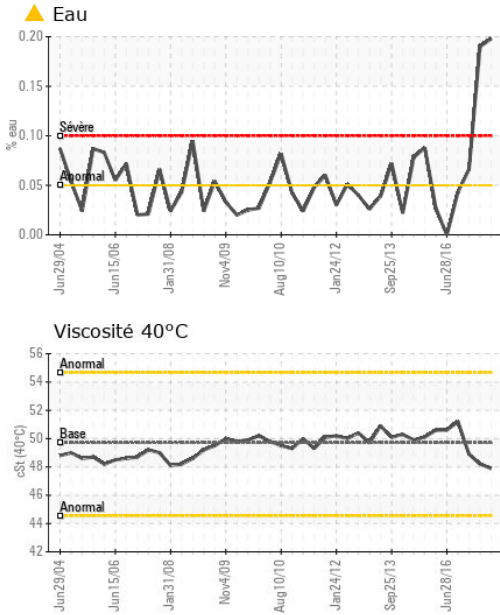
Concentration modérée d'eau dans l'huile. Présence d'eau libre.

VISUEL	methode	limite/base	actuel	passé1	passé2
Métal blanc	scalar	Visual*	NONE	NONE	NONE
Bronze	scalar	Visual*	NONE	NONE	NONE
Préциpié	scalar	Visual*	NONE	VLITE	NONE
Limon	scalar	Visual*	NONE	NONE	NONE
Débris	scalar	Visual*	NONE	VLITE	NONE
Saleté	scalar	Visual*	NONE	NONE	NONE
Apparence	scalar	Visual*	NORML	▲ WGOIL	▲ HAZY
Odeur	scalar	Visual*	NORML	NORML	NORML
Eau émulsifiée	scalar	Visual*	>0.05	▲ 1%	▲ .5%
Eau libre	scalar	Visual*		▲ 5%	▲ 5%

Nous vous recommandons de vérifier la source de l'infiltration d'eau. Vérifier les scelles et/ou les filtres pour des points d'entrée des contaminants. Le reniflard d'air doit être réparé. S'il n'est pas classé, nous vous recommandons de le remplacer par un reniflard à air adapté au micron et / ou au dessicant. Si évalué, nous vous recommandons de réparer / remplacer le reniflard. Nous vous recommandons de suivre la procédure de vidange d'eau de ce composant. Nous vous recommandons d'utiliser une filtration en dérivation avec des filtres absorbant l'eau pour tenter d'extraire l'eau de cette huile QUAKER CHEMICAL QUINTOLUBRIC 888-46. Nous vous recommandons d'échantillonner de nouveau dès que possible afin de contrôler la situation. Veuillez communiquer avec un représentant WearCheck au sujet de l'achat d'une trousse d'échantillonnage appropriée à vos besoins. Notez: nous recommandons d'acheter les trousse IND 3 pour cet équipement. Cet ensemble de tests inclut la ferrographie analytique qui donne une analyse morphologique détaillée des particules d'usure présentes dans le fluide. ce testkit inclut le Compte de Particule pour déterminer la propreté ISO du liquide.

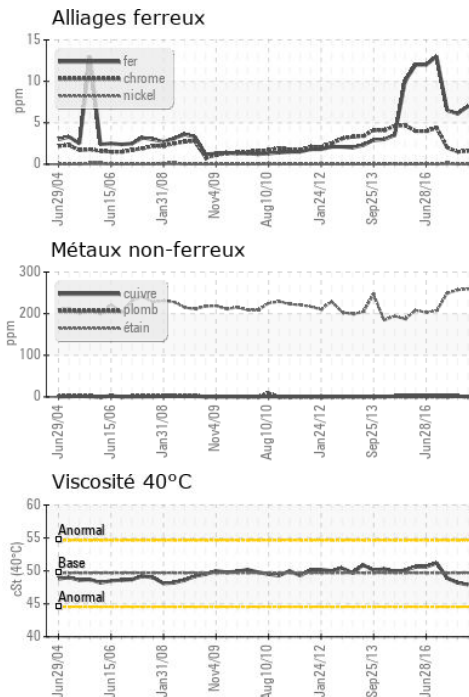
GRAPHIQUES

CONTAMINANTS		methode	limite/base	actuel	passé1	passé2
Silicium	ppm	ASTM D5185(m)	>15	2	3	3
Sodium	ppm	ASTM D5185(m)		2	3	3
Potassium	ppm	ASTM D5185(m)	>20	<1	2	0
Eau	%	ASTM D6304*	>0.05	▲ 0.198	▲ 0.190	0.066
ppm d'eau	ppm	ASTM D6304*	>500	▲ 1980.6	▲ 1908.3	664.7
