RÉSUMÉ DU PROBLEME

Secteur
T.A.P
 Identité de la machine
52-2801-01 (S/N -)

Composant
Engrenage réducteur Secondary
 Fluide
NOCOLUB-MOBILGEAR 600 XP 460 (20 LTR)

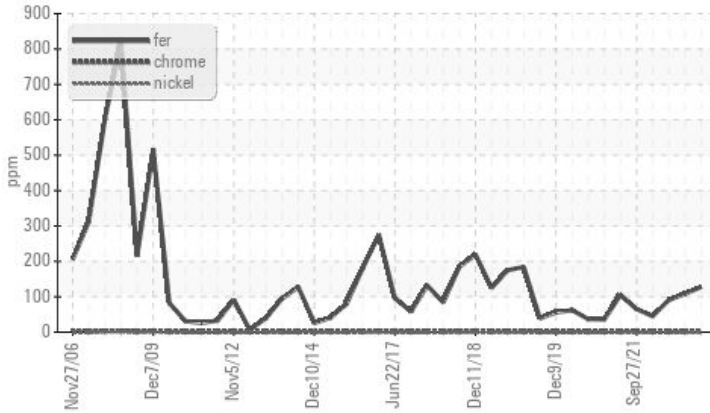
▲ Alliages ferreux

Statut de l'échant.				ABNORMAL	NORMAL	NORMAL
Fer	ppm	ASTM D5185(m)	>117	▲ 128	108	91

Le taux de fer est anormal. Le bas indice ferreux (PQ) indique que l'usure ferreuse est due à de la corrosion.

Nous vous recommandons de vidanger l'huile de ce composant si vous ne l'avez pas déjà fait. Nous vous recommandons d'échantillonner de nouveau dès que possible afin de contrôler la situation.

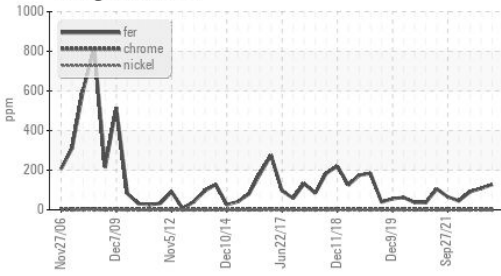
▲ Alliages ferreux

MÉTALUX D'USURE			methode	limite/base	actuel	passé1	passé2
PQ	ASTM D8184*				15	---	---
Fer	ppm	ASTM D5185(m)	>117		▲ 128	108	91
Chrome	ppm	ASTM D5185(m)	>2		<1	<1	<1
Nickel	ppm	ASTM D5185(m)	>2		<1	0	0
Titane	ppm	ASTM D5185(m)			0	0	0
Argent	ppm	ASTM D5185(m)			0	0	0
Aluminium	ppm	ASTM D5185(m)	>11		<1	<1	0
Plomb	ppm	ASTM D5185(m)	>10		0	0	0
Cuivre	ppm	ASTM D5185(m)	>55		<1	<1	<1
Étain	ppm	ASTM D5185(m)	>15		0	0	0
Antimoine	ppm	ASTM D5185(m)	>5		0	0	0
Vanadium	ppm	ASTM D5185(m)			0	0	0
Béryllium	ppm	ASTM D5185(m)			0	0	0
Cadmium	ppm	ASTM D5185(m)			0	0	0

Nous vous recommandons de vidanger l'huile de ce composant si vous ne l'avez pas déjà fait. Nous vous recommandons d'échantillonner de nouveau dès que possible afin de contrôler la situation.

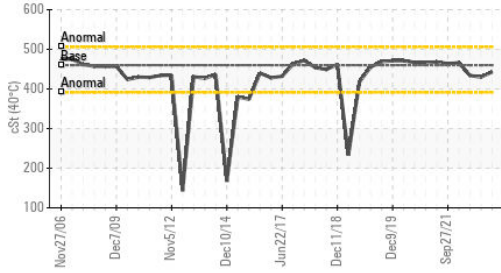
Viscosité 40°C

PROPRIÉTÉS DU FLUID	methode	limite/base	actuel	passé1	passé2
Visc 40°C	cSt	ASTM D7279(m)	460	430	434
