# RAPPORT D'ANALYSE D'HUILE

Secteur  
**T.A.P**  
Identité de la machine  
**52-2401-01**

Composant  
**Engrenage réducteur**  
Fluide  
**MOBIL MOBILGEAR SHC 320 (245 LTR)**

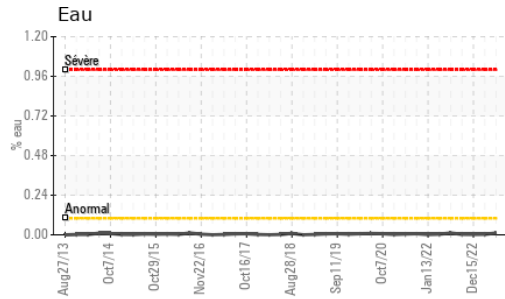
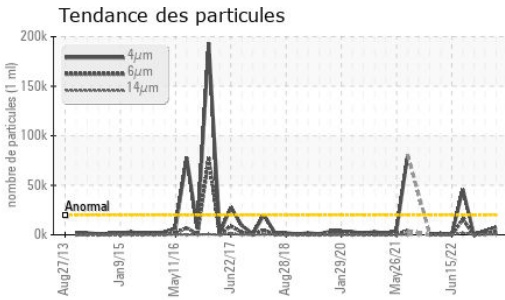
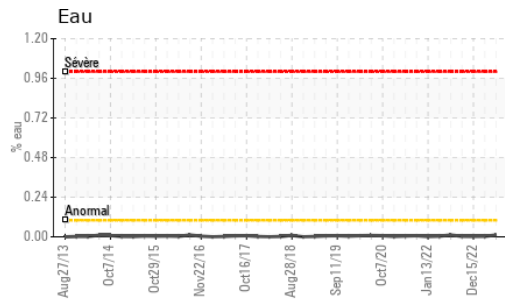
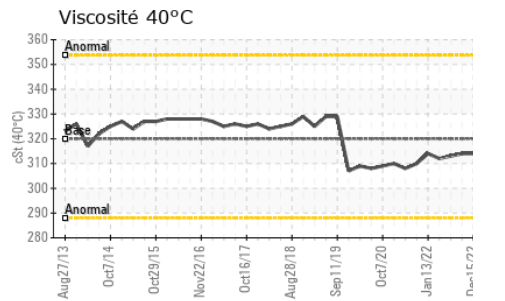
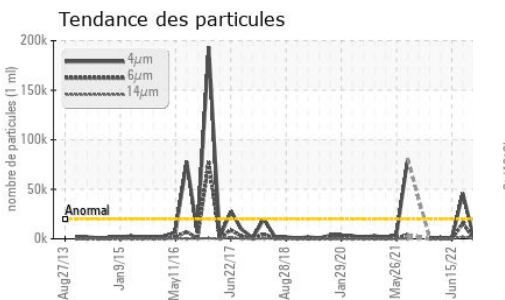
Les taux d'usure de tous les composants sont normaux.

La propreté du système est acceptable pour votre objectif de propreté ISO 4406. La teneur en eau est négligeable. La propreté du système et du fluide est acceptable.

Le AN est acceptable pour ce fluide. L'état de l'huile permet d'en prolonger l'utilisation.

PROPRETÉ DU FLUIDE		methode	limite/base	actuel	passé1	passé2
Particules >4µ		ASTM D7647	>20000	<b>7693</b>	3909	282
Particules >6µ		ASTM D7647	>5000	<b>2629</b>	1356	100
Particules >14µ		ASTM D7647	>640	<b>370</b>	142	16
Particules >21µ		ASTM D7647	>160	<b>150</b>	39	7
Particules >38µ		ASTM D7647	>40	<b>8</b>	1	2
Particules >71µ		ASTM D7647	>10	<b>0</b>	0	1
Propreté de l'huile		ISO 4406 (c)	>21/19/16	<b>20/19/16</b>	19/18/14	15/14/11

Échantillonner de nouveau l'équipement au prochain intervalle de vidange afin d'en surveiller la condition.
