Customer Id: ALCBAI
Sample No.: WC0846917
Lab Number: 02581598
Test Package: IND 2

RAPPORT D'ANALYSE D'HUILE

Secteur
T.A.P
Identité de la machine
52-2811-2Z7A1
Composant
Réducteur
Fluide
PETRO CANADA SPX 5000 (30 LTR)

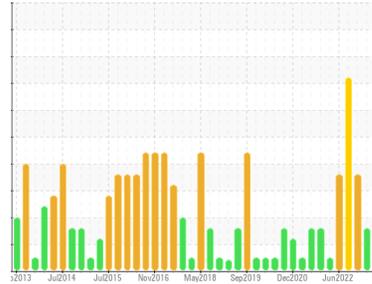
Sample Rating Trend

Statut de l'échant.		ABNORMAL	ATTENTION	SEVERE
Eau	% ASTM D6304* >0.1	▲ 0.354	0.087	0.061
ppm d'eau	ppm ASTM D6304* >1000	▲ 3546.4	872.6	615.2

Nous vous recommandons de vérifier la source de l'infiltration d'eau. Vérifier les scelles et/ou les filters pour des points d'entrée des contaminants. Le reniflard d'air doit être réparé. S'il n'est pas classé, nous vous recommandons de le remplacer par un reniflard à air adapté au micron et / ou au dessicant. Si évalué, nous vous recommandons de réparer / remplacer le reniflard. Nous vous recommandons d'utiliser une filtration en dérivation avec des filtres absorbant l'eau pour tenter d'extraire l'eau de cette huile PETRO CANADA SPX 5000. Nous vous recommandons d'échantillonner de nouveau dès que possible afin de contrôler la situation.

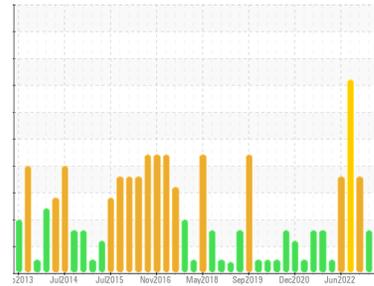
Sample Rating Trend

Concentration modérée d'eau dans l'huile.

Le AN est acceptable pour ce fluide. l'huile peut encore servir si la contamination peut être réduite à un niveau acceptable.

Nous vous recommandons de vérifier la source de l'infiltration d'eau. Vérifier les scelles et/ou les filtres pour des points d'entrée des contaminants. Le reniflard d'air doit être réparé. S'il n'est pas classé, nous vous recommandons de le remplacer par un reniflard à air adapté au micron et / ou au dessicant. Si évalué, nous vous recommandons de réparer / remplacer le reniflard. Nous vous recommandons d'utiliser une filtration en dérivation avec des filtres absorbant l'eau pour tenter d'extraire l'eau de cette huile PETRO CANADA SPX 5000. Nous vous recommandons d'échantillonner de nouveau dès que possible afin de contrôler la situation.

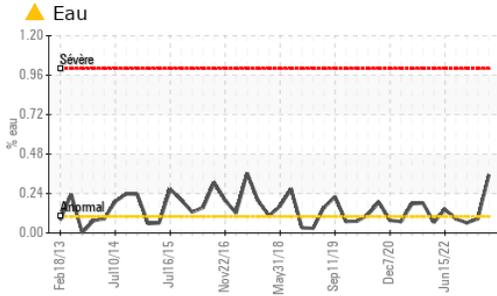
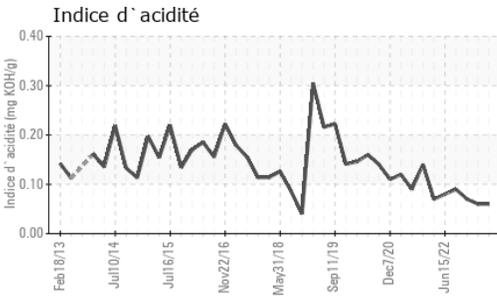
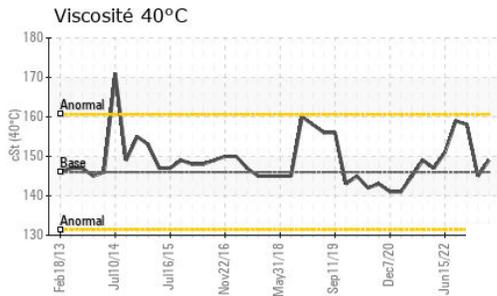
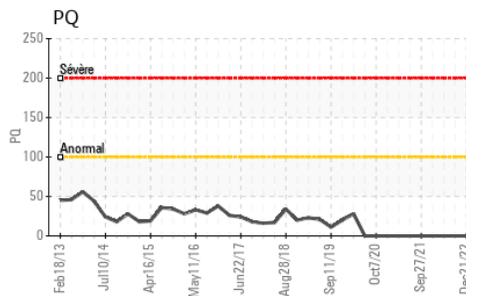
CONTAMINANTS		methode	limite/base	actuel	passé1	passé2
Silicium	ppm	ASTM D5185(m)	>50	3	3	12
Sodium	ppm	ASTM D5185(m)		2	2	2
Potassium	ppm	ASTM D5185(m)	>20	4	<1	6
Eau	%	ASTM D6304*	>0.1	▲ 0.354	0.087	0.061
ppm d'eau	ppm	ASTM D6304*	>1000	▲ 3546.4	872.6	615.2

FLUID DEGRADATION		methode	limite/base	actuel	passé1	passé2
Indice d'acidité	mg KOH/g	ASTM D974*		0.06	0.06	0.07

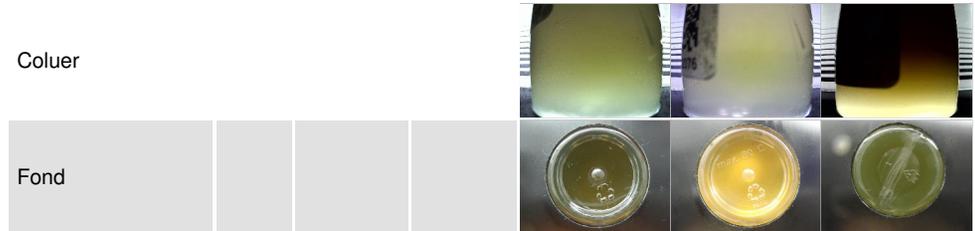
IMAGES DE L'ÉCHANTILLON	methode	limite/base	actuel	passé1	passé2
-------------------------	---------	-------------	--------	--------	--------

VISUEL	methode	limite/base	actuel	passé1	passé2
Métal blanc	scalar	Visual*	NONE	NONE	NONE
Bronze	scalar	Visual*	NONE	NONE	NONE
Précipié	scalar	Visual*	NONE	NONE	NONE
Limon	scalar	Visual*	NONE	NONE	NONE
Débris	scalar	Visual*	NONE	NONE	NONE
Saleté	scalar	Visual*	NONE	NONE	NONE
Apparence	scalar	Visual*	NORML	WGOIL	NORML
Odeur	scalar	Visual*	NORML	NORML	NORML
Eau émulsifiée	scalar	Visual*	>0.1	NEG	NEG
Eau libre	scalar	Visual*		NEG	NEG
