RAPPORT D'ANALYSE D'HUILE

Secteur
Manutention
 Identité de la machine
56-1003-01 Translation
 Composant
Engrenage réducteur
 Fluide
MOBIL MOBILGEAR 600 XP 320 (60 LTR)

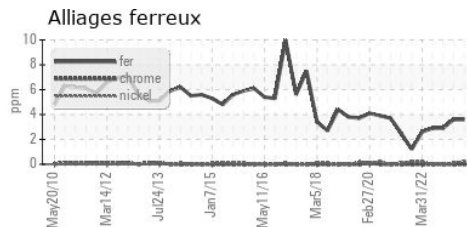
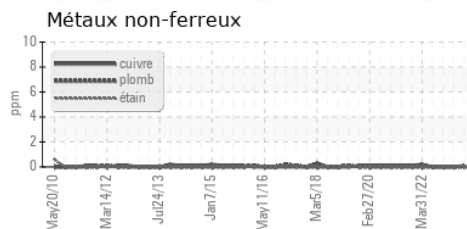
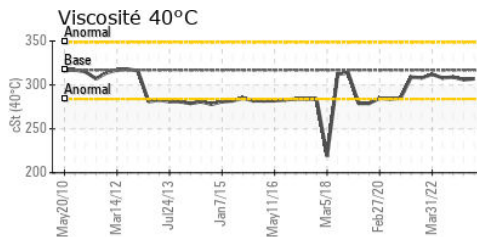
GRAPHIQUES

Les taux d'usure de tous les composants sont normaux.

Échantillonner de nouveau l'équipement au prochain intervalle de vidange afin d'en surveiller la condition.
