RAPPORT D'ANALYSE D'HUILE

Secteur
DECHARGEMENT
Identité de la machine
ENTREPOT BAUXITE CT-3 410 (Réducteur) (S/N 408-B2-003)
Composant
Engrenage réducteur
Fluide
MOBIL MOBILGEAR SHC 220 (68 LTR)

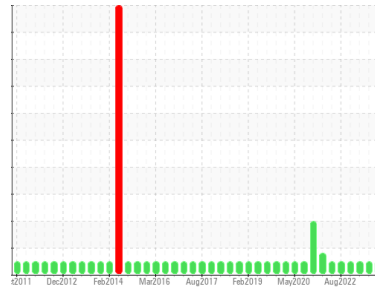
Sample Rating Trend

NORMALE

Échantillonner de nouveau l'équipement au prochain intervalle de vidange afin d'en surveiller la condition.

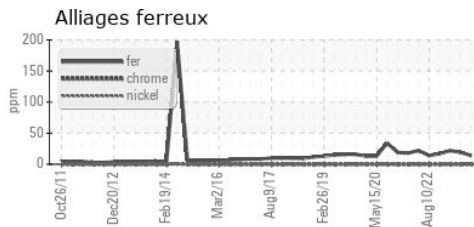
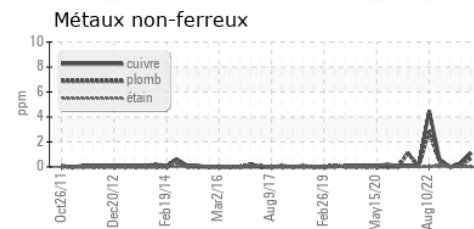
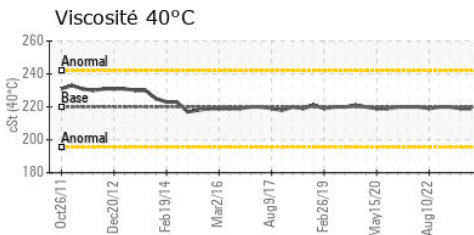
GRAPHIQUES

Les taux d'usure de tous les composants sont normaux.

Il n'y a aucun indice de contamination dans l'huile.

L'état de l'huile est acceptable pour la durée de service.
