LIEBHERR T29 (S/N 0241961823)

Système hydraulique

PANOLIN BIOFLUID SBH 46 (--- GAL)

Customer Id: CLESAL
 Sample No.: WC0843719
 Lab Number: 02589616
 Test Package: IND 2

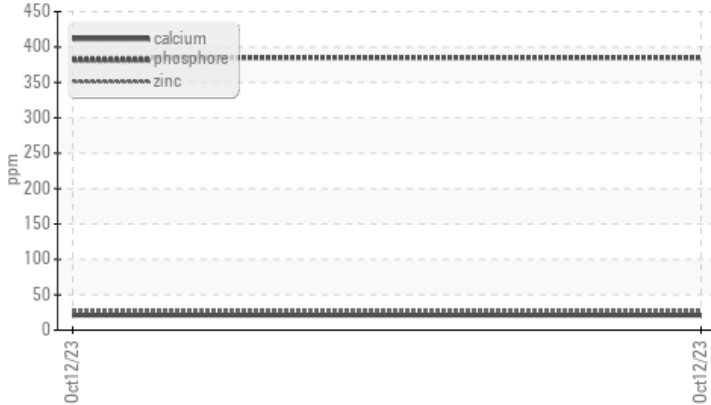
▲ Additifs

Statut de l'échant.				ATTENTION	---	---
Bore	ppm	ASTM D5185(m)	100	▲ <1	---	---
Calcium	ppm	ASTM D5185(m)	3500	▲ 21	---	---
Phosphore	ppm	ASTM D5185(m)	1350	▲ 385	---	---
Zinc	ppm	ASTM D5185(m)	1600	▲ 27	---	---
Soufre	ppm	ASTM D5185(m)	3000	▲ 913	---	---

Les niveaux d'additifs indiquent l'ajout d'une autre marque ou d'un autre type d'huile. Le AN est acceptable pour ce fluide. L'état de l'huile permet d'en prolonger l'utilisation.

Confirm the source of the lubricant being utilized for top-up/fill. Échantillonner de nouveau l'équipement au prochain intervalle de vidange afin d'en surveiller la condition. À NOTER: S.V.P. inclure, avec le prochain échantillon, des détails de la capacité du réservoir et le type et le degré de filtration.

Action	Status	Date	Done By	Description
Information Required	---	---	?	NOTE: Please provide information regarding reservoir capacity, filter type and micron rating with next sample.
Check Fluid Source	---	---	?	Confirm the source of the lubricant being utilized for top-up/fill.
