RÉSUMÉ DU PROBLEME

Identité de la machine

FOPOD2001

Système hydraulique

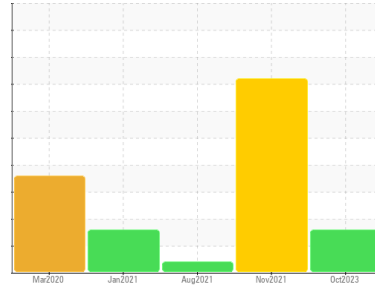
Sample Rating Trend

▲ Tendence des particules

Statut de l'échant.			ATTENTION	SEVERE	ABNORMAL
Particules >4µ	ASTM D7647	>5000	▲ 6364	● 120134	▲ 16581
Particules >6µ	ASTM D7647	>1300	▲ 2035	● 47799	712
Particules >14µ	ASTM D7647	>160	▲ 180	● 2561	82
Propreté de l'huile	ISO 4406 (c)	>19/17/14	▲ 20/18/15	● 24/23/19	▲ 21/17/14

Nous recommandons le remplacement des filtres de ce composant. Échantillonner de nouveau l'équipement au prochain intervalle de vidange afin d'en surveiller la condition. À NOTER: S.V.P. inclure, avec le prochain échantillon, des détails de la capacité du réservoir et le type et le degré de filtration.

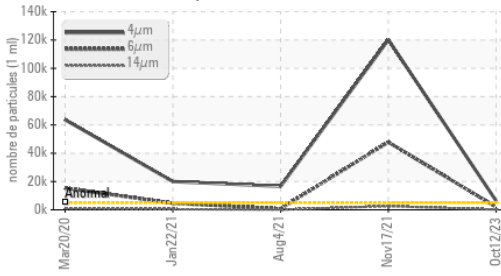
▲ Tendence des particules

Il y a une légère quantité de limon (particules de 4 à 14 microns) dans l'huile.

PROPRETÉ DU FLUIDE		methode	limite/base	actuel	passé1	passé2
Particules >4µ	ASTM D7647	>5000	▲ 6364	🔴 120134	▲ 16581	
Particules >6µ	ASTM D7647	>1300	▲ 2035	🔴 47799	712	
Particules >14µ	ASTM D7647	>160	▲ 180	🔴 2561	82	
Particules >21µ	ASTM D7647	>40	41	🔴 521	25	
Particules >38µ	ASTM D7647	>10	2	▲ 32	2	
Particules >71µ	ASTM D7647	>3	0	4	0	
Propreté de l'huile	ISO 4406 (c)	>19/17/14	▲ 20/18/15	🔴 24/23/19	▲ 21/17/14

Nous recommandons le remplacement des filtres de ce composant. Échantillonner de nouveau l'équipement au prochain intervalle de vidange afin d'en surveiller la condition. À NOTER: S.V.P. inclure, avec le prochain échantillon, des détails de la capacité du réservoir et le type et le degré de filtration.

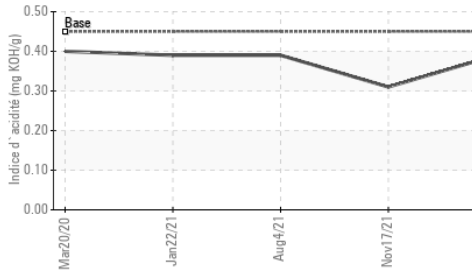
Le AN est acceptable pour ce fluide. L'état de l'huile permet d'en prolonger l'utilisation.

FLUID DEGRADATION		methode	limite/base	actuel	passé1	passé2
Indice d'acidité	mg KOH/g	ASTM D974*	0.45	0.39	0.31	0.39

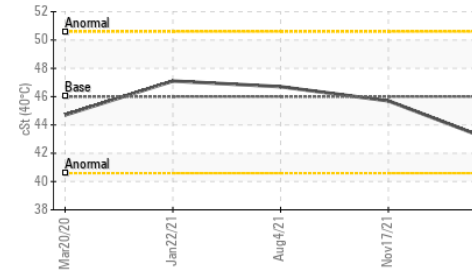
Viscosité 40°C

PROPRIÉTÉS DU FLUID	methode	limite/base	actuel	passé1	passé2
Visc 40°C	cSt	ASTM D7279(m)	46	42.8	45.7

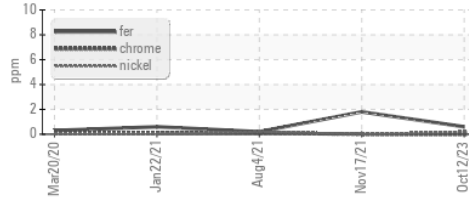
Alliages ferreux

Les taux d'usure de tous les composants sont normaux.

MÉTAUX D'USURE		methode	limite/base	actuel	passé1	passé2
Fer	ppm	ASTM D5185(m)	>20	<1	2	<1
Chrome	ppm	ASTM D5185(m)	>20	0	0	<1
Nickel	ppm	ASTM D5185(m)	>20	<1	0	<1
Titane	ppm	ASTM D5185(m)		0	0	0
Argent	ppm	ASTM D5185(m)		<1	<1	<1
Aluminium	ppm	ASTM D5185(m)	>20	0	<1	0
Plomb	ppm	ASTM D5185(m)	>20	<1	<1	<1
Cuivre	ppm	ASTM D5185(m)	>20	7	11	4
Étain	ppm	ASTM D5185(m)	>20	0	<1	<1
Antimoine	ppm	ASTM D5185(m)		0	<1	<1
Vanadium	ppm	ASTM D5185(m)		0	0	0
Béryllium	ppm	ASTM D5185(m)		0	0	0
Cadmium	ppm	ASTM D5185(m)		0	0	0
