RAPPORT D'ANALYSE D'HUILE

Secteur
PONVICOM [E01082023B]
 Identité de la machine
CATERPILLAR TL642 TBK01222
 Composant
Huile (inutilisée) neuve Référence
 Fluide
PANOLIN SPRINT 46 (220 LTR)

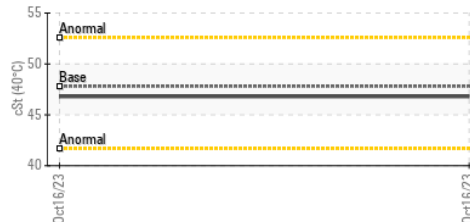
Viscosité 40°C

PROPRIÉTÉS DU FLUID	methode	limite/base	actuel	passé1	passé2
Visc 40°C	cSt	ASTM D7279(m)	47.8	46.8	---
Visc 100°C	cSt	ASTM D7279(m)	9.3	8.9	---
Indice de viscosité (VI)	Scale	ASTM D2270*	182	173	---
