Identité de la machine
VOLVO EC160EL P96 (S/N VCEC160EK00310367)
 Composant
Système hydraulique
 Fluide
PANOLIN HLP SYNTH 46 (--- GAL)

COMPONENT CONDITION SUMMARY

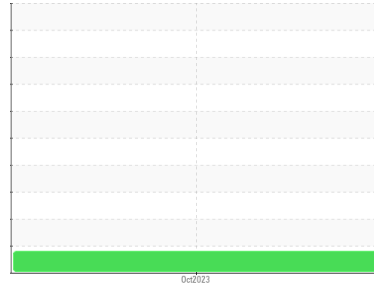
Statut de l'échant.	ATTENTION	---	---
Particules >4µ	ASTM D7647 >2500 ▲ 4685	---	---
Propreté de l'huile	ISO 4406 (c) >18/16/13 ▲ 19/15/11	---	---

Nous recommandons le remplacement des filtres de ce composant. Échantillonner de nouveau l'équipement au prochain intervalle de vidange afin d'en surveiller la condition. À NOTER: S.V.P. inclure, avec le prochain échantillon, des détails de la capacité du réservoir et le type et le degré de filtration.

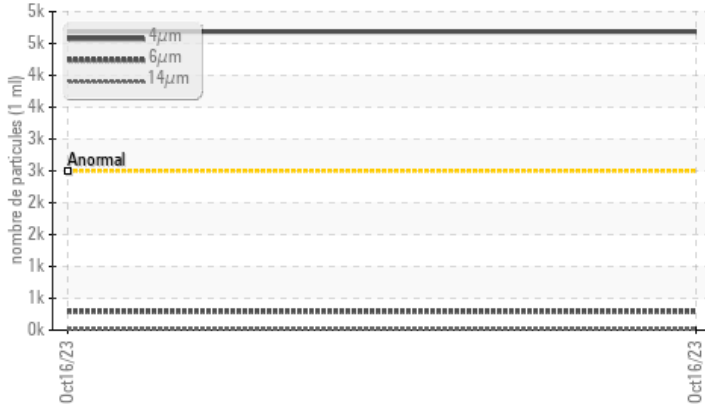
▲ Tendence des particules

Il y a une légère quantité de limon (particules de 4 à 14 microns) dans l'huile.

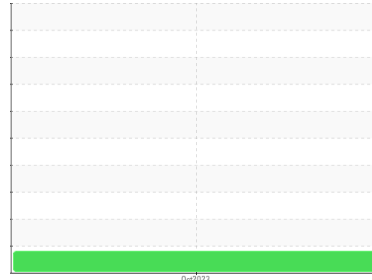
Les taux d'usure de tous les composants sont normaux.

Le AN est acceptable pour ce fluide. L'état de l'huile permet d'en prolonger l'utilisation.

Nous recommandons le remplacement des filtres de ce composant. Échantillonner de nouveau l'équipement au prochain intervalle de vidange afin d'en surveiller la condition. À NOTER: S.V.P. inclure, avec le prochain échantillon, des détails de la capacité du réservoir et le type et le degré de filtration.

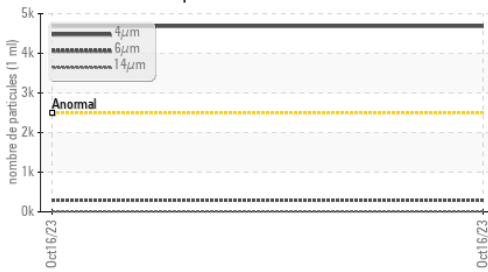
▲ Tendence des particules

PROPRETÉ DU FLUIDE		methode	limite/base	actuel	passé1	passé2
Particules >4µ		ASTM D7647	>2500	▲ 4685	---	---
Particules >6µ		ASTM D7647	>640	294	---	---
Particules >14µ		ASTM D7647	>80	12	---	---
Particules >21µ		ASTM D7647	>20	4	---	---
Particules >38µ		ASTM D7647	>4	1	---	---
Particules >71µ		ASTM D7647	>3	1	---	---
Propreté de l'huile		ISO 4406 (c)	>18/16/13	▲ 19/15/11	---	---

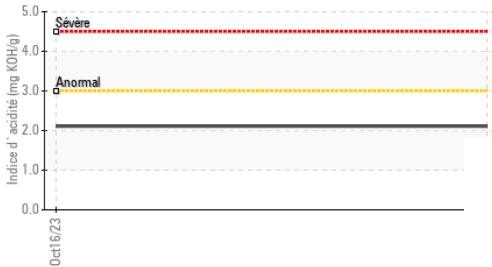
FLUID DEGRADATION		methode	limite/base	actuel	passé1	passé2
Indice d'acidité	mg KOH/g	ASTM D974*		2.11	---	---

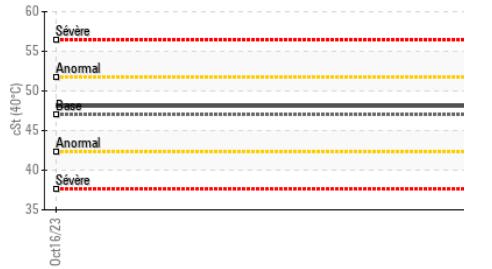
Viscosité 40°C

PROPRIÉTÉS DU FLUID	methode	limite/base	actuel	passé1	passé2
Visc 40°C	cSt	ASTM D7279(m)	47.0	---	---

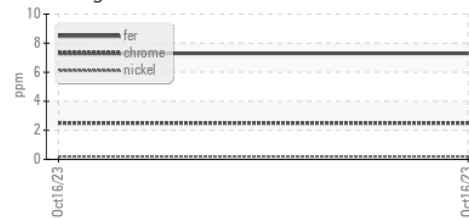
Alliages ferreux

MÉTAUX D'USURE		methode	limite/base	actuel	passé1	passé2
Fer	ppm	ASTM D5185(m)	>25	7	---	---
Chrome	ppm	ASTM D5185(m)	>10	2	---	---
Nickel	ppm	ASTM D5185(m)	>10	<1	---	---
Titane	ppm	ASTM D5185(m)		0	---	---
Argent	ppm	ASTM D5185(m)		<1	---	---
Aluminium	ppm	ASTM D5185(m)	>20	<1	---	---
Plomb	ppm	ASTM D5185(m)	>20	1	---	---
Cuivre	ppm	ASTM D5185(m)	>150	8	---	---
Étain	ppm	ASTM D5185(m)	>10	0	---	---
Antimoine	ppm	ASTM D5185(m)		<1	---	---
Vanadium	ppm	ASTM D5185(m)		0	---	---
Béryllium	ppm	ASTM D5185(m)		0	---	---
Cadmium	ppm	ASTM D5185(m)		0	---	---
