RAPPORT D'ANALYSE D'HUILE

Secteur
LES ENTREPRISES FBDL INC [E13092022L]
 Identité de la machine
HITACHI ZX490LC-6 23HI164251 (S/N HCMJAG61A00062177)
 Composant
Huile (inutilisée) neuve Référence
 Fluide
PANOLIN HLP SYNTH 46 (510 LTR)

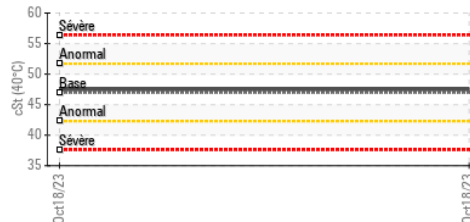
Viscosité 40°C

PROPRIÉTÉS DU FLUID	methode	limite/base	actuel	passé1	passé2
Visc 40°C	cSt	ASTM D7279(m)	47.0	47.5	---
Visc 100°C	cSt	ASTM D7279(m)	8.1	8.7	---
Indice de viscosité (VI)	Scale	ASTM D2270*	146	163	---
