RAPPORT D'ANALYSE D'HUILE

NO UNIT 02591062

Système hydraulique

QUAKER CHEMICAL QUINTOLUBRIC 888-46 (--- GAL)

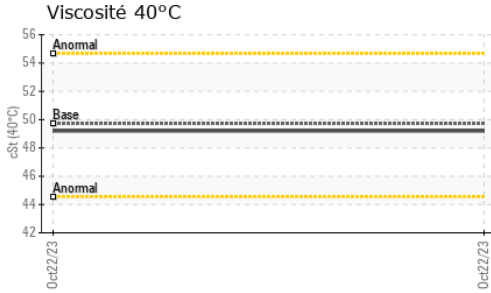
IMAGES DE L'ÉCHANTILLON		methode	limite/base	actuel	passé1	passé2
-------------------------	--	---------	-------------	--------	--------	--------

VISUEL		methode	limite/base	actuel	passé1	passé2
Métal blanc	scalar	Visual*	NONE	NONE	---	---
Bronze	scalar	Visual*	NONE	NONE	---	---
Précipié	scalar	Visual*	NONE	NONE	---	---
Limon	scalar	Visual*	NONE	VLITE	---	---
Débris	scalar	Visual*	NONE	NONE	---	---
Saleté	scalar	Visual*	NONE	NONE	---	---
Apparence	scalar	Visual*	NORML	NORML	---	---
Odeur	scalar	Visual*	NORML	NORML	---	---
Eau émulsifiée	scalar	Visual*	>0.05	NEG	---	---
Eau libre	scalar	Visual*		NEG	---	---

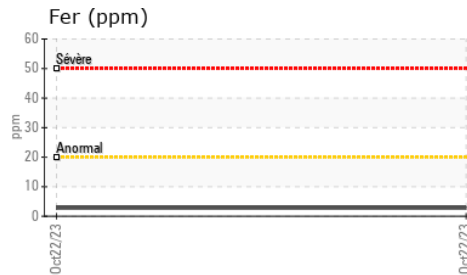
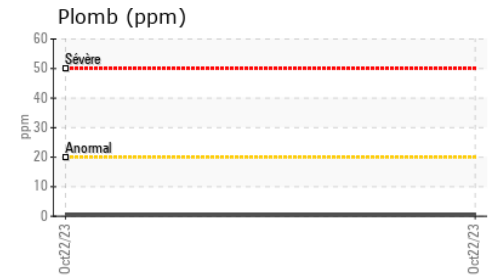
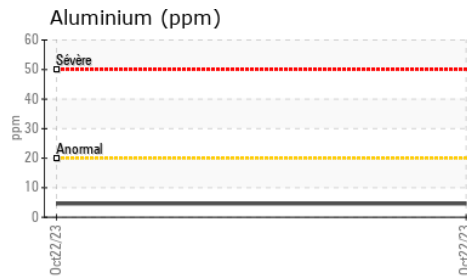
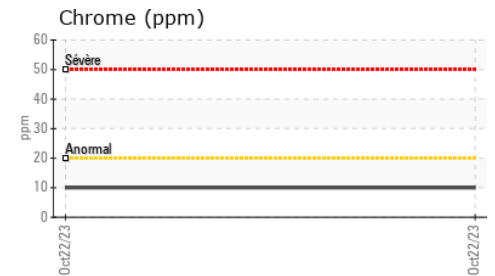
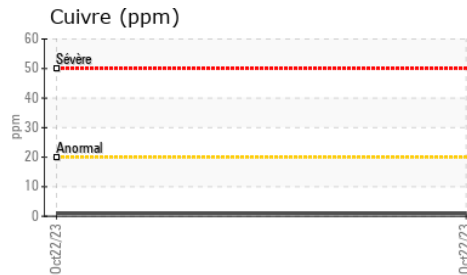
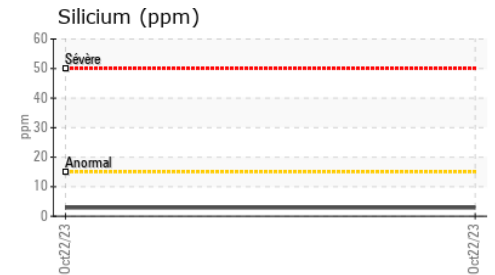
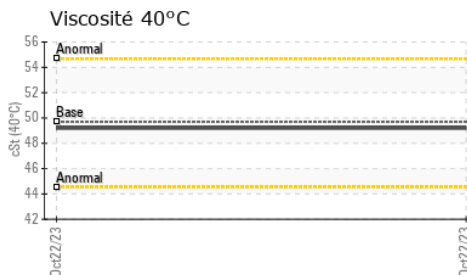
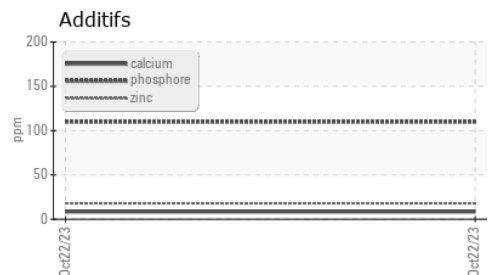
GRAPHIQUES

Les taux d'usure de tous les composants sont normaux.

Il n'y a aucune indication de contamination dans le composant (non confirmée).

L'état de l'huile est acceptable pour la durée de service.

Échantillonner de nouveau l'équipement au prochain intervalle de vidange afin d'en surveiller la condition. Veuillez communiquer avec un représentant WearCheck au sujet de l'achat d'une trousse d'échantillonnage appropriée à vos besoins. Notez: nous recommandons d'acheter les trousse MOB 2 pour cet équipement, ce testkit inclut le Compte de Particule pour déterminer la propreté ISO du liquide.
