RAPPORT D'ANALYSE D'HUILE

Identité de la machine
68100401B01 - PONT ROULANT DC (Treuil)

Composant
Engrenage réducteur

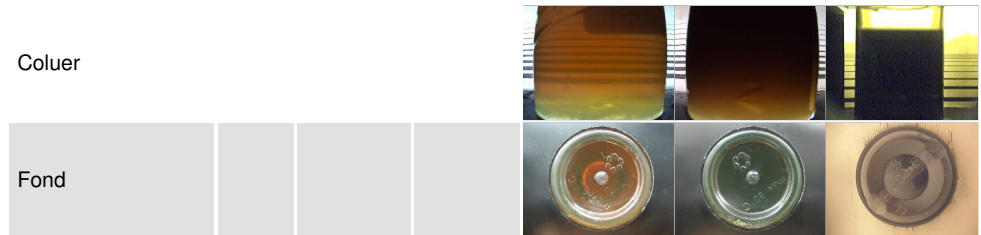
IMAGES DE L'éCHANTILLON	methode	limite/base	actuel	passé1	passé2
-------------------------	---------	-------------	--------	--------	--------

VISUEL	methode	limite/base	actuel	passé1	passé2
Métal blanc	scalar	Visual*	NONE	VLITE	VLITE
Bronze	scalar	Visual*	NONE	NONE	NONE
Précipié	scalar	Visual*	NONE	NONE	NONE
Limon	scalar	Visual*	NONE	NONE	NONE
Débris	scalar	Visual*	NONE	VLITE	VLITE
Saleté	scalar	Visual*	NONE	NONE	NONE
Apparence	scalar	Visual*	NORML	NORML	NORML
Odeur	scalar	Visual*	NORML	NORML	NORML
Eau émulsifiée	scalar	Visual*	>0.1	NEG	NEG
Eau libre	scalar	Visual*		NEG	NEG

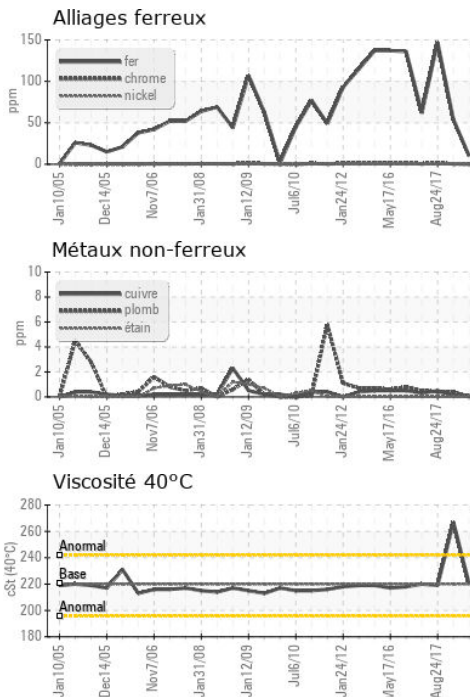
GRAPHIQUES

Les taux d'usure de tous les composants sont normaux.

Il n'y a aucun indice de contamination dans l'huile.

L'état de l'huile est acceptable pour la durée de service.

Échantillonner de nouveau l'équipement au prochain intervalle de vidange afin d'en surveiller la condition.
