RAPPORT D'ANALYSE D'HUILE

Identité de la machine
68100401B04 - PONT ROULANT DC (Translation OUEST)

Composant
Engrenage réducteur

Fluide
MOBIL MOBILGEAR 600 XP 220 (15 LTR)

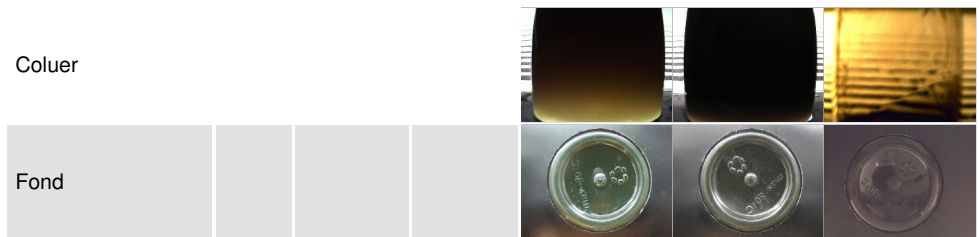
IMAGES DE L'éCHANTILLON	methode	limite/base	actuel	passé1	passé2
-------------------------	---------	-------------	--------	--------	--------

VISUEL	methode	limite/base	actuel	passé1	passé2
Métal blanc	scalar	Visual*	NONE	NONE	NONE
Bronze	scalar	Visual*	NONE	NONE	NONE
Préциpié	scalar	Visual*	NONE	NONE	NONE
Limon	scalar	Visual*	NONE	NONE	NONE
Débris	scalar	Visual*	NONE	NONE	NONE
Saleté	scalar	Visual*	NONE	NONE	NONE
Apparence	scalar	Visual*	NORML	NORML	NORML
Odeur	scalar	Visual*	NORML	NORML	NORML
Eau émulsifiée	scalar	Visual*	>0.1	NEG	NEG
Eau libre	scalar	Visual*		NEG	NEG

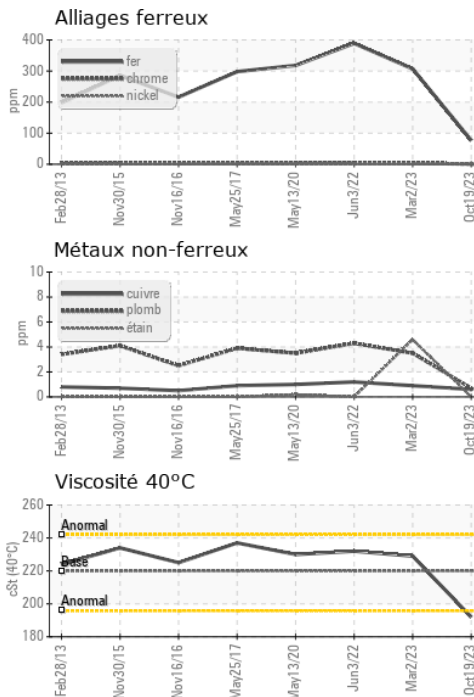
GRAPHIQUES

MÉTALUX D'USURE		methode	limite/base	actuel	passé1	passé2
Fer	ppm	ASTM D5185(m)	>150	77	▲ 307	▲ 389
Chrome	ppm	ASTM D5185(m)	>10	<1	3	4
Nickel	ppm	ASTM D5185(m)	>10	<1	1	2
Titane	ppm	ASTM D5185(m)		0	2	2
Argent	ppm	ASTM D5185(m)		<1	0	0
Aluminium	ppm	ASTM D5185(m)	>25	5	14	17
Plomb	ppm	ASTM D5185(m)	>100	<1	4	4
Cuivre	ppm	ASTM D5185(m)	>50	<1	<1	1
Étain	ppm	ASTM D5185(m)	>10	0	5	0
Antimoine	ppm	ASTM D5185(m)	>5	0	<1	<1
Vanadium	ppm	ASTM D5185(m)		0	0	0
Béryllium	ppm	ASTM D5185(m)		0	0	0
Cadmium	ppm	ASTM D5185(m)		0	0	0
