# RAPPORT D'ANALYSE D'HUILE

Secteur  
**MCH**  
Identité de la machine  
**6202-UHO-008 (S/N 04)**  
Composant  
**Système hydraulique**  
Fluide  
**ESSO FIREXX HF-DU 46 (--- LTR)**

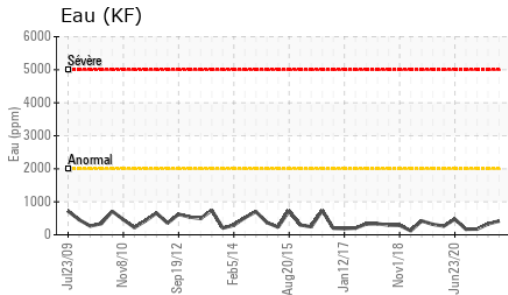
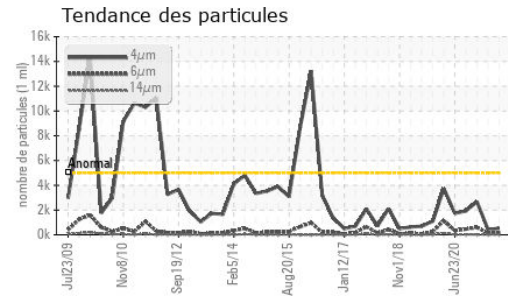
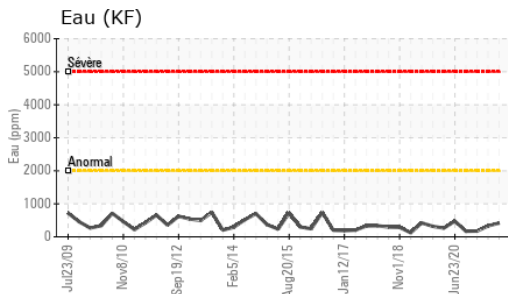
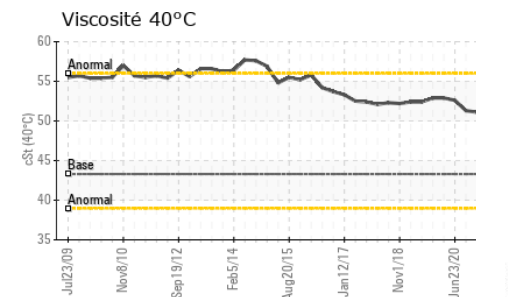
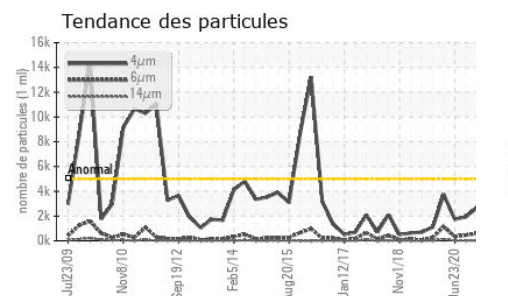
Les taux d'usure de tous les composants sont normaux.

La propreté du système est acceptable pour votre objectif de propreté ISO 4406. La propreté du système et du fluide est acceptable.

Le AN est acceptable pour ce fluide. L'état de l'huile permet d'en prolonger l'utilisation.

PROPRETÉ DU FLUIDE		methode	limite/base	actuel	passé1	passé2
Particules >4µ		ASTM D7647	>5000	<b>530</b>	419	2682
Particules >6µ		ASTM D7647	>1300	<b>144</b>	129	593
Particules >14µ		ASTM D7647	>160	<b>15</b>	20	28
Particules >21µ		ASTM D7647	>40	<b>4</b>	7	6
Particules >38µ		ASTM D7647	>10	<b>1</b>	1	1
Particules >71µ		ASTM D7647	>3	<b>1</b>	0	0
Propreté de l'huile		ISO 4406 (c)	>19/17/14	<b>16/14/11</b>	16/14/11	19/16/12

Échantillonner de nouveau l'équipement au prochain intervalle de vidange afin d'en surveiller la condition. À NOTER: S.V.P. inclure, avec le prochain échantillon, des détails de la capacité du réservoir et le type et le degré de filtration.
