RAPPORT D'ANALYSE D'HUILE

Secteur
EQUIPEMENT SMS LAVAL [02595493]
Identité de la machine
KOMATSU WA380-8 A76216

Composant
Système hydraulique
Fluide
PANOLIN HLP SYNTH 46 (213 LTR)

RAPPORT DE CONTENU EN HUILE MINERALE

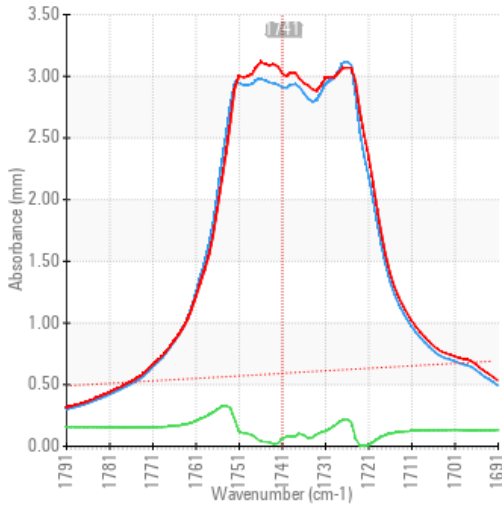
FT-IR - Esters 1

methode	limite/base	actuel	passé1	passé2
Zinc	ppm	ASTM D5185(m)	0	15	---	---
Contenu en huile minérale	%	ASTM D7418*	<5.0%	<5.0	---	---
