RAPPORT D'ANALYSE D'HUILE

Secteur
FERNAND GILBERT LTEE [E01052023E]
Identité de la machine
KOMATSU PC490LC-11 21-0303 (S/N KMTPC251JLWA42658)

Composant
Huile (inutilisée) neuve Référence
Fluide
PANOLIN HLP SYNTH 46 (--- GAL)

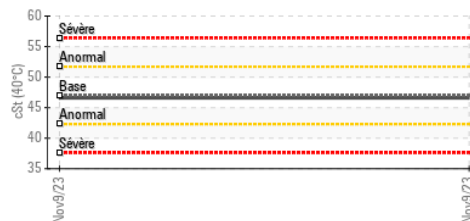
Viscosité 40°C

PROPRIÉTÉS DU FLUID	methode	limite/base	actuel	passé1	passé2
Visc 40°C	cSt	ASTM D7279(m)	47.0	46.6	---
Visc 100°C	cSt	ASTM D7279(m)	8.1	8.6	---
Indice de viscosité (VI)	Scale	ASTM D2270*	146	164	---
