RAPPORT D'ANALYSE D'HUILE

Secteur
RECUPERATION - BROYAGE
 Identité de la machine
BROYEUR NORD (Moteur 3000 HP coté pas à pas) (S/N 62306M)
 Composant
Engrenage réducteur
 Fluide
ESSO UNIVIS EXTRA (4 LTR)

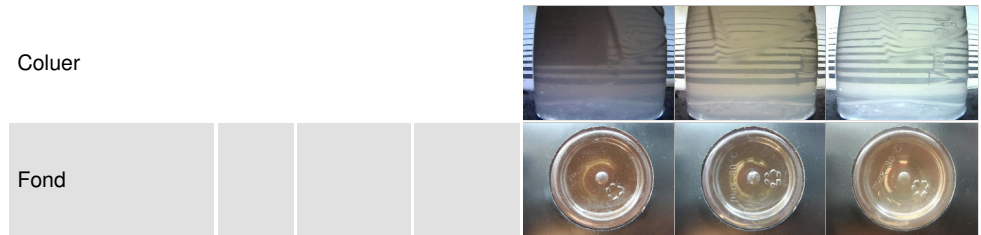
IMAGES DE L'éCHANTILLON	methode	limite/base	actuel	passé1	passé2
-------------------------	---------	-------------	--------	--------	--------

VISUEL	methode	limite/base	actuel	passé1	passé2
Métal blanc	scalar	Visual*	NONE	NONE	NONE
Bronze	scalar	Visual*	NONE	NONE	NONE
Préциpié	scalar	Visual*	NONE	NONE	NONE
Limon	scalar	Visual*	NONE	NONE	NONE
Débris	scalar	Visual*	NONE	NONE	VLITE
Saleté	scalar	Visual*	NONE	NONE	NONE
Apparence	scalar	Visual*	NORML	NORML	NORML
Odeur	scalar	Visual*	NORML	NORML	NORML
Eau émulsifiée	scalar	Visual*	>0.1	NEG	NEG
Eau libre	scalar	Visual*		NEG	NEG
