RAPPORT D'ANALYSE D'HUILE

Secteur
MINISTÈRE DES TRANSPORT CGER [E13092022N]
Identité de la machine
23HI164170

Composant
Huile (inutilisée) neuve Référence
Fluide
PANOLIN HLP SYNTH 46 (155 LTR)

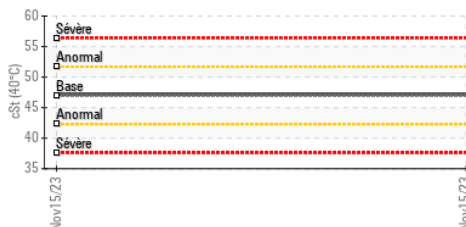
Viscosité 40°C

PROPRIÉTÉS DU FLUID	methode	limite/base	actuel	passé1	passé2
Visc 40°C	cSt	ASTM D7279(m)	47.0	47.2	---
Visc 100°C	cSt	ASTM D7279(m)	8.1	8.6	---
Indice de viscosité (VI)	Scale	ASTM D2270*	146	161	---
