RAPPORT D'ANALYSE D'HUILE

Secteur
EQUIPMENT SMS LAVAL [E31072023J]
Identité de la machine
TAKEUCHI TB2150 514800695

Composant
Huile (inutilisée) neuve Référence
Fluide
PANOLIN HLP SYNTH 46 (234 LTR)

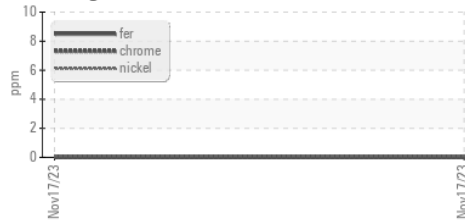
Alliages ferreux

MÉTAUX D'USURE		methode	limite/base	actuel	passé1	passé2
Fer	ppm	ASTM D5185(m)		0	---	---
Chrome	ppm	ASTM D5185(m)		0	---	---
Nickel	ppm	ASTM D5185(m)		<1	---	---
Titane	ppm	ASTM D5185(m)		0	---	---
Argent	ppm	ASTM D5185(m)		<1	---	---
Aluminium	ppm	ASTM D5185(m)		0	---	---
Plomb	ppm	ASTM D5185(m)		0	---	---
Cuivre	ppm	ASTM D5185(m)		<1	---	---
Étain	ppm	ASTM D5185(m)		0	---	---
Antimoine	ppm	ASTM D5185(m)		0	---	---
Vanadium	ppm	ASTM D5185(m)		0	---	---
Béryllium	ppm	ASTM D5185(m)		0	---	---
Cadmium	ppm	ASTM D5185(m)		0	---	---

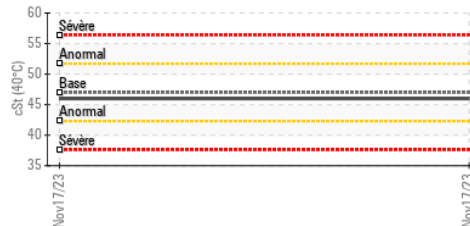
Viscosité 40°C

PROPRIÉTÉS DU FLUID	methode	limite/base	actuel	passé1	passé2
Visc 40°C	cSt	ASTM D7279(m)	47.0	46.0	---
Visc 100°C	cSt	ASTM D7279(m)	8.1	8.4	---
Indice de viscosité (VI)	Scale	ASTM D2270*	146	160	---
