# RAPPORT D'ANALYSE D'HUILE

Secteur  
**LES ENTREPRISE FBDL INC [02599167]**  
 Identité de la machine  
**HITACHI ZX350LC-6 HCMDDQ60V00082415**

Composant  
**Système hydraulique**  
 Fluide  
**PANOLIN HLP SYNTH 46 (340 LTR)**

# RAPPORT DE CONTENU EN HUILE MINERALE

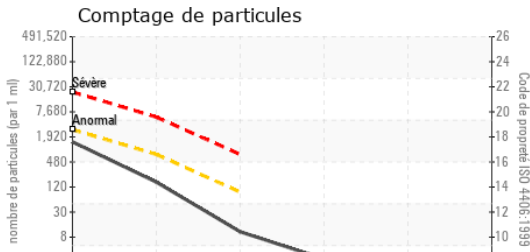
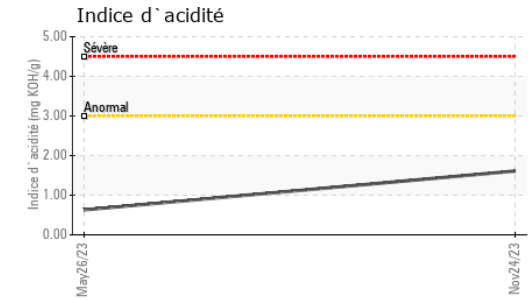
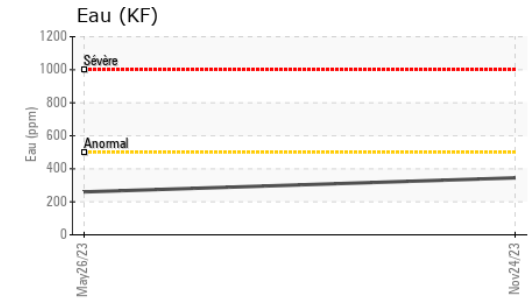
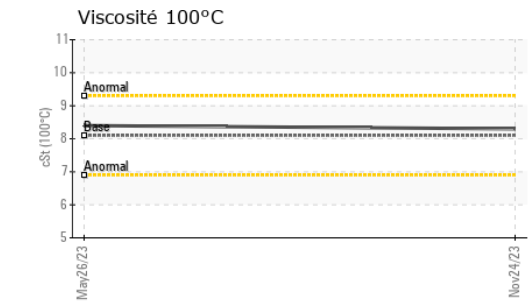
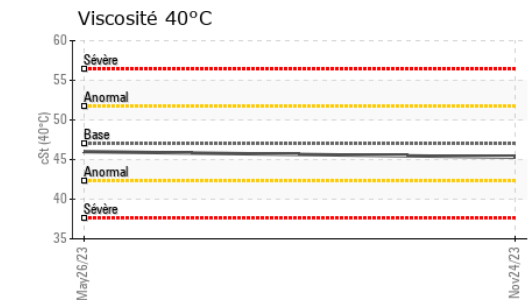
Les taux d'usure de tous les composants sont normaux.

Il y a une faible concentration (<5.0%) d'huile minérale présente dans le fluide. La propreté du système est acceptable pour votre objectif de propreté ISO 4406. La teneur en eau est négligeable. La propreté du système et du fluide est acceptable.

Le AN est acceptable pour ce fluide. L'état de l'huile permet d'en prolonger l'utilisation.

Échantillonner de nouveau l'équipement au prochain intervalle de vidange afin d'en surveiller la condition.

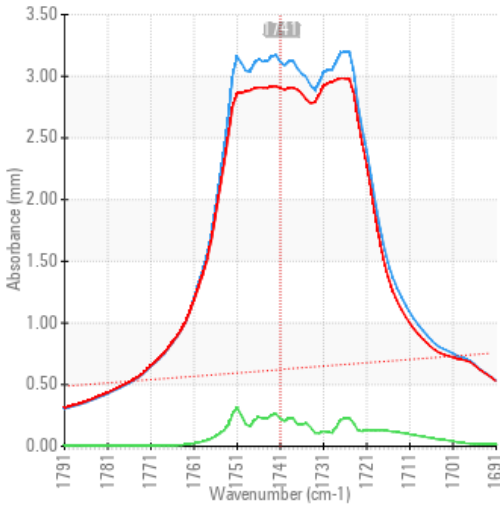
### FT-IR - Esters 1

methode	limite/base	actuel	passé1	passé2
Zinc	ppm	ASTM D5185(m)	0	<b>36</b>	2	---
Contenu en huile minérale	%	ASTM D7418*	<5.0%	<b>&lt;5.0</b>	<5.0	---
