# RAPPORT D'ANALYSE D'HUILE

Secteur  
**LES ENTREPRISES FBDL [02599167]**  
 Identité de la machine  
**CATERPILLAR 336-08 SYL10233**  
 Composant  
**Système hydraulique**  
 Fluide  
**PANOLIN HLP SYNTH 46 (--- GAL)**

# RAPPORT DE CONTENU EN HUILE MINERALE

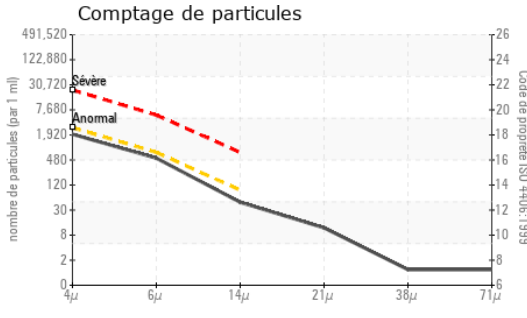
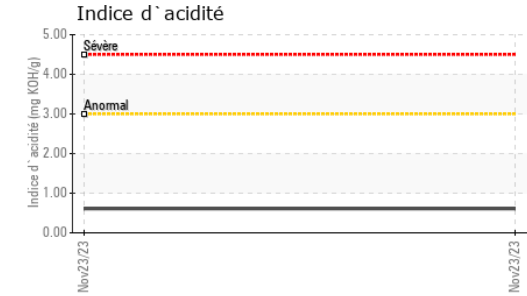
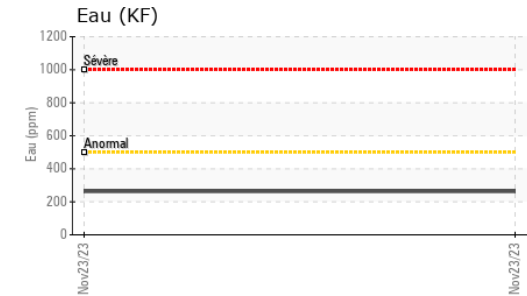
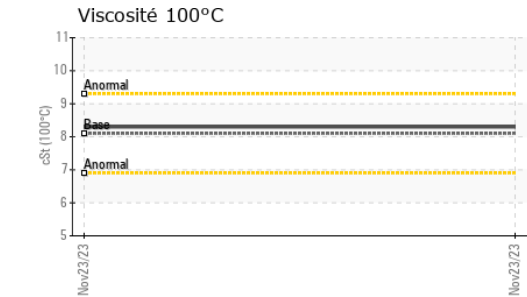
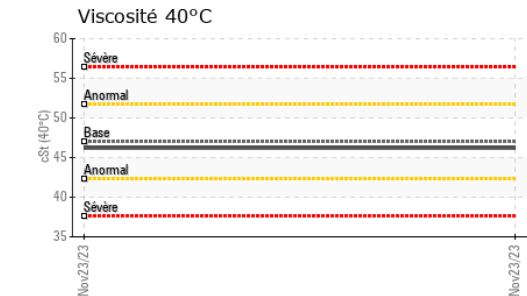
Les taux d'usure de tous les composants sont normaux.

Il y a une faible concentration (<5.0%) d'huile minérale présente dans le fluide. La propreté du système est acceptable pour votre objectif de propreté ISO 4406. La teneur en eau est négligeable. La propreté du système et du fluide est acceptable.

Le AN est acceptable pour ce fluide. L'état de l'huile permet d'en prolonger l'utilisation.

Échantillonner de nouveau l'équipement au prochain intervalle de vidange afin d'en surveiller la condition.
