# RAPPORT D'ANALYSE D'HUILE

Secteur  
**scellement**  
Identité de la machine  
**55-2821-01**

Composant  
**Système hydraulique**  
Fluide  
**MOBIL DTE 10 EXCEL 32 (700 LTR)**

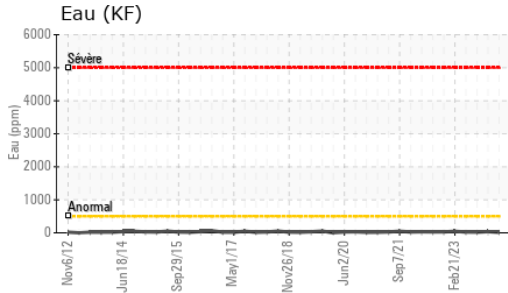
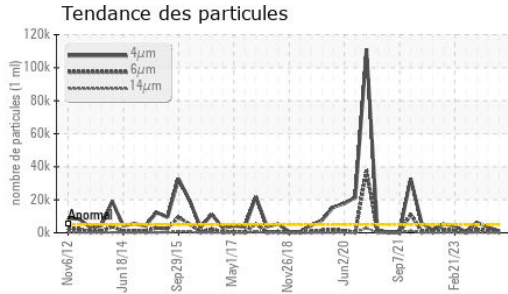
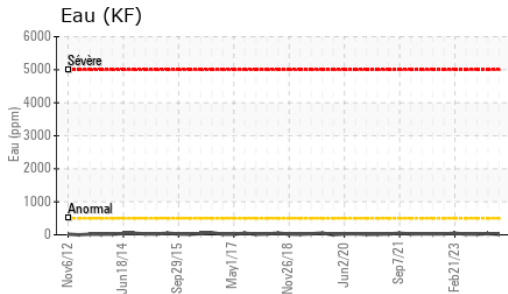
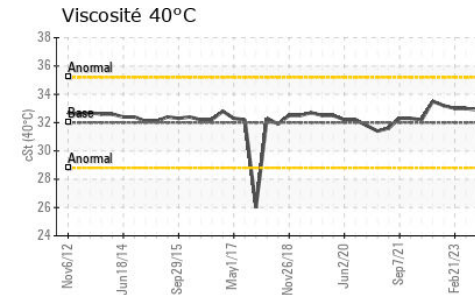
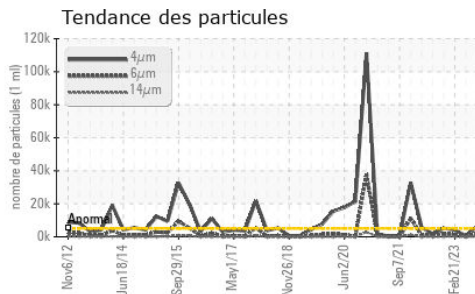
PROPRETÉ DU FLUIDE		methode	limite/base	actuel	passé1	passé2
Particules >4µ		ASTM D7647	>5000	<b>1122</b>	3436	▲ 6237
Particules >6µ		ASTM D7647	>1300	<b>416</b>	1046	▲ 2236
Particules >14µ		ASTM D7647	>160	<b>25</b>	85	▲ 273
Particules >21µ		ASTM D7647	>40	<b>4</b>	19	▲ 82
Particules >38µ		ASTM D7647	>10	<b>0</b>	0	3
Particules >71µ		ASTM D7647	>3	<b>0</b>	0	0
Propreté de l'huile		ISO 4406 (c)	>19/17/14	<b>17/16/12</b>	19/17/14	▲ 20/18/15
