# RÉSUMÉ DU PROBLEME

Secteur  
**T.A.P**  
 Identité de la machine  
**52-2103-01-N**

Composant  
**Palier lisse**  
 Fluide  
**MOBIL MOBILGEAR 600 XP 220 (--- LTR)**

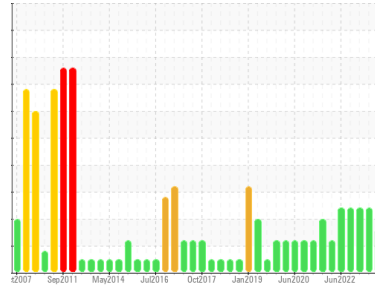
Sample Rating Trend

Statut de l'échant.				ABNORMAL	ABNORMAL	ABNORMAL
Antimoine	ppm	ASTM D5185(m)		▲ 20	▲ 26	▲ 53
Métal blanc	scalar	Visual*	NONE	▲ LIGHT	▲ LIGHT	▲ LTMOD
PrtFilter

Nous vous recommandons de vérifier la présence de particules métalliques visibles dans l'huile. Nous vous recommandons de vidanger l'huile de ce composant si vous ne l'avez pas déjà fait. Nous vous recommandons d'échantillonner de nouveau dès que possible afin de contrôler la situation. À NOTER: S.V.P. inclure, avec le prochain échantillon, des détails de la capacité du réservoir et le type et le degré de filtration.

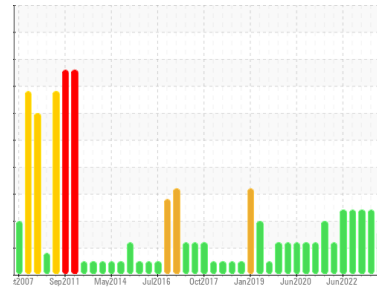
Le taux d'antimoine est marginal. Présence d'une faible concentration de métal visible. Les taux d'usure de tous les autres composants sont normaux.

l'huile n'est plus en état de service en raison d'une usure anormale et/ou sévère.

Nous vous recommandons de vérifier la présence de particules métalliques visibles dans l'huile. Nous vous recommandons de vidanger l'huile de ce composant si vous ne l'avez pas déjà fait. Nous vous recommandons d'échantillonner de nouveau dès que possible afin de contrôler la situation. À NOTER: S.V.P. inclure, avec le prochain échantillon, des détails de la capacité du réservoir et le type et le degré de filtration.

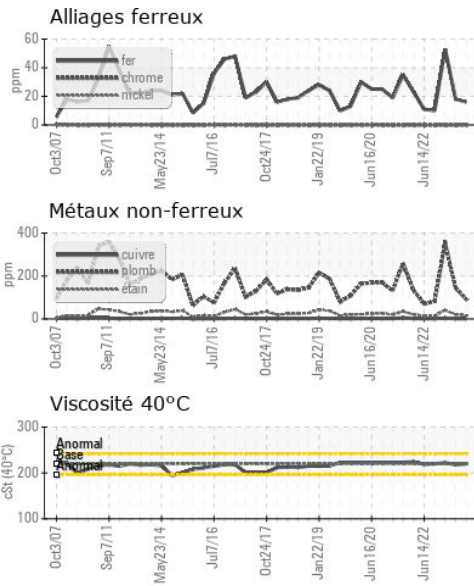
## GRAPHIQUES

MÉTAUX D'USURE		methode	limite/base	actuel	passé1	passé2
Fer	ppm	ASTM D5185(m)	>60	<b>16</b>	18	53
Chrome	ppm	ASTM D5185(m)	>20	<b>0</b>	0	0
Nickel	ppm	ASTM D5185(m)	>20	<b>0</b>	0	<1
Titane	ppm	ASTM D5185(m)		<b>0</b>	0	0
Argent	ppm	ASTM D5185(m)		<b>&lt;1</b>	<1	0
Aluminium	ppm	ASTM D5185(m)	>4	<b>&lt;1</b>	<1	1
Plomb	ppm	ASTM D5185(m)	>250	<b>92</b>	▲ 145	▲ 353
Cuivre	ppm	ASTM D5185(m)	>125	<b>1</b>	2	4
Étain	ppm	ASTM D5185(m)	>80	<b>16</b>	20	41
Antimoine	ppm	ASTM D5185(m)		▲ <b>20</b>	▲ 26	▲ 53
Vanadium	ppm	ASTM D5185(m)		<b>0</b>	0	0
Béryllium	ppm	ASTM D5185(m)		<b>0</b>	0	0
Cadmium	ppm	ASTM D5185(m)		<b>0</b>	0	<1
