**ELTEC NO UNIT ST43070**

**Système hydraulique**

**TOTAL FINA EQUIVIS XV 46 (269 LTR)**

# RAPPORT D'ANALYSE D'HUILE

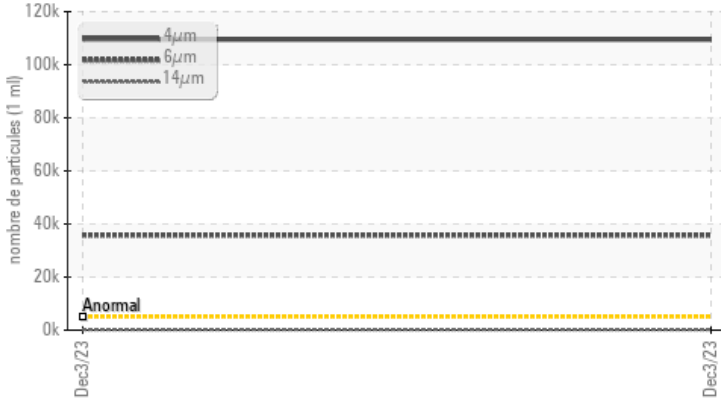
### Tendance des particules

Statut de l'échant.			SEVERE	---	---
Particules >4µ	ASTM D7647	>5000	🔴 <b>109474</b>	---	---
Particules >6µ	ASTM D7647	>1300	🔴 <b>35763</b>	---	---
Particules >14µ	ASTM D7647	>160	🟡 <b>199</b>	---	---
Propreté de l'huile	ISO 4406 (c)	>19/17/14	🔴 <b>24/22/15</b>	---	---

Il y a une grande quantité de limon (particules de 4 à 14 microns) dans l'huile. La teneur en eau est négligeable.

Vérifier les scelles et/ou les filters pour des points d'entrée des contaminants. Le reniflard d'air doit être réparé. S'il n'est pas classé, nous vous recommandons de le remplacer par un reniflard à air adapté au micron et / ou au dessicant. Si évalué, nous vous recommandons de réparer / remplacer le reniflard. Nous recommandons le remplacement des filtres de ce composant. Échantillonner de nouveau dans 30 à 45 jours afin de contrôler la situation.
