RAPPORT D'ANALYSE D'HUILE

Secteur
T.A.P
 Identité de la machine
52-2011-01

Composant
Engrenage réducteur
 Fluide
MOBIL MOBILGEAR 600 XP 220 (40 LTR)

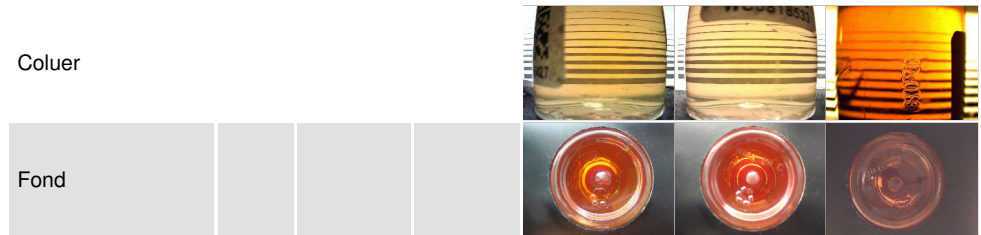
IMAGES DE L'éCHANTILLON	methode	limite/base	actuel	passé1	passé2
-------------------------	---------	-------------	--------	--------	--------

VISUEL	methode	limite/base	actuel	passé1	passé2
Métal blanc	scalar	Visual*	NONE	NONE	NONE
Bronze	scalar	Visual*	NONE	NONE	NONE
Préципиé	scalar	Visual*	NONE	NONE	NONE
Limon	scalar	Visual*	NONE	NONE	NONE
Débris	scalar	Visual*	NONE	NONE	NONE
Saleté	scalar	Visual*	NONE	NONE	NONE
Apparence	scalar	Visual*	NORML	NORML	NORML
Odeur	scalar	Visual*	NORML	NORML	NORML
Eau émulsifiée	scalar	Visual*	>0.1	NEG	NEG
Eau libre	scalar	Visual*		NEG	NEG

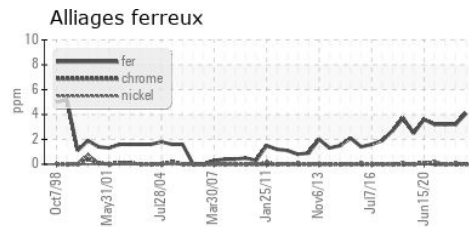
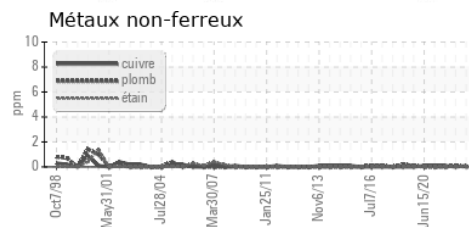
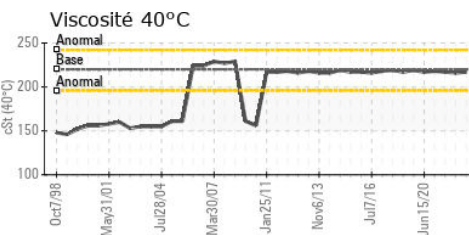
GRAPHIQUES

Les taux d'usure de tous les composants sont normaux.

Il n'y a aucun indice de contamination dans l'huile.

L'état de l'huile est acceptable pour la durée de service.

Échantillonner de nouveau l'équipement au prochain intervalle de vidange afin d'en surveiller la condition.
