# RAPPORT D'ANALYSE D'HUILE

Secteur  
**T.A.P**  
 Identité de la machine  
**52-20106-02 RED**

Composant  
**Engrenage réducteur**  
 Fluide  
**MOBIL MOBILGEAR 600 XP 320 (5 GAL)**

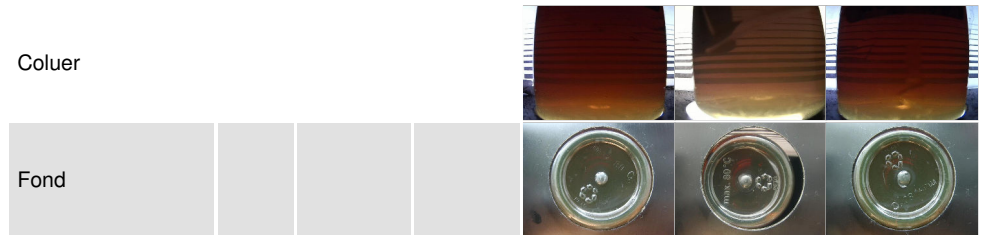
IMAGES DE L'éCHANTILLON	methode	limite/base	actuel	passé1	passé2
-------------------------	---------	-------------	--------	--------	--------

VISUEL	methode	limite/base	actuel	passé1	passé2
Métal blanc	scalar	Visual*	NONE	NONE	NONE
Bronze	scalar	Visual*	NONE	NONE	NONE
Préциpié	scalar	Visual*	NONE	NONE	NONE
Limon	scalar	Visual*	NONE	NONE	NONE
Débris	scalar	Visual*	NONE	NONE	NONE
Saleté	scalar	Visual*	NONE	NONE	NONE
Apparence	scalar	Visual*	NORML	NORML	NORML
Odeur	scalar	Visual*	NORML	NORML	NORML
Eau émulsifiée	scalar	Visual*	>0.1	NEG	NEG
Eau libre	scalar	Visual*		NEG	NEG

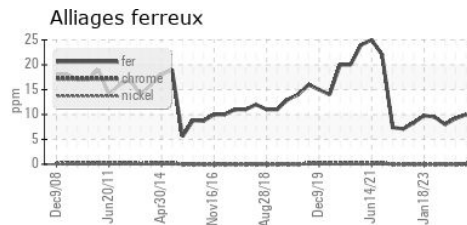
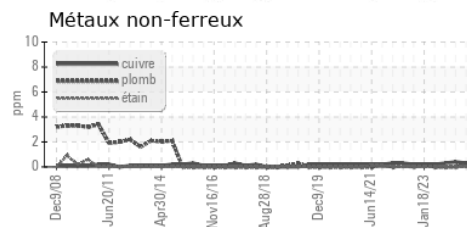
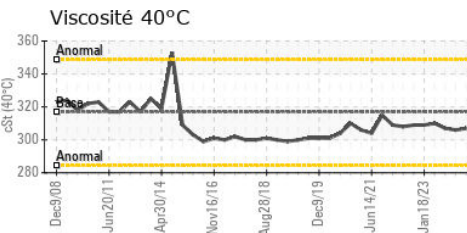
## GRAPHIQUES

Les taux d'usure de tous les composants sont normaux.

Échantillonner de nouveau l'équipement au prochain intervalle de vidange afin d'en surveiller la condition.
