# RAPPORT D'ANALYSE D'HUILE

Identité de la machine  
HITACHI L32 (S/N CH8405631)

Composant  
Système hydraulique

Fluid  
PANOLIN HLP SYNTH 46 (--- GAL)

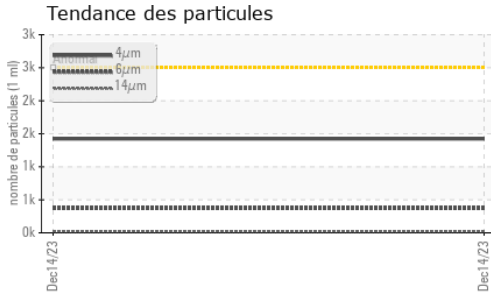
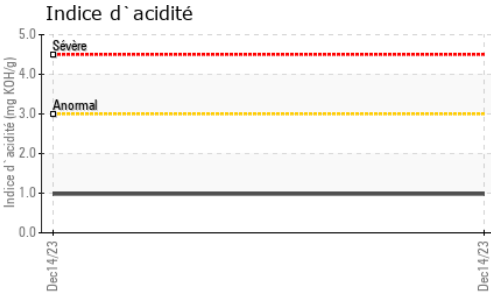
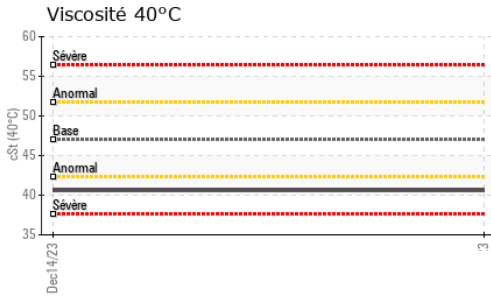
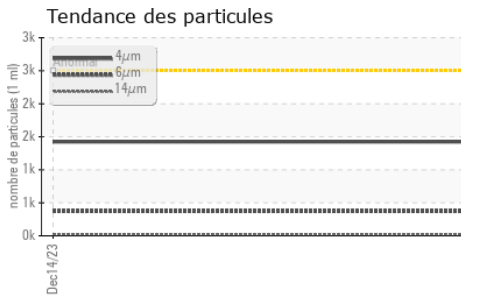
La propreté du système est acceptable pour votre objectif de propreté ISO 4406. La propreté du système et du fluide est acceptable.

PROPRETÉ DU FLUIDE		methode	limite/base	actuel	passé1	passé2
Particules >4µ		ASTM D7647	>2500	1423	---	---
Particules >6µ		ASTM D7647	>640	371	---	---
Particules >14µ		ASTM D7647	>80	22	---	---
Particules >21µ		ASTM D7647	>20	5	---	---
Particules >38µ		ASTM D7647	>4	1	---	---
Particules >71µ		ASTM D7647	>3	1	---	---
Propreté de l'huile		ISO 4406 (c)	>18/16/13	18/16/12	---	---
