RAPPORT D'ANALYSE D'HUILE

5502-UHO-011

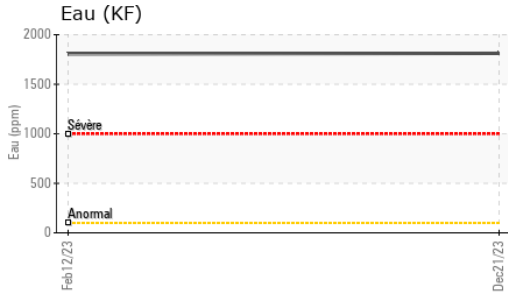
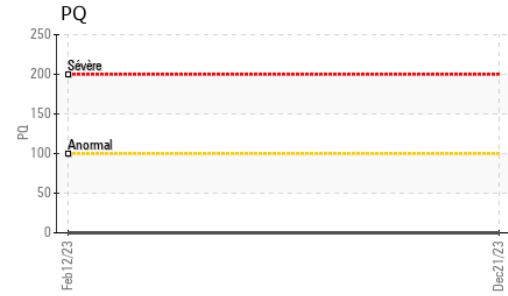
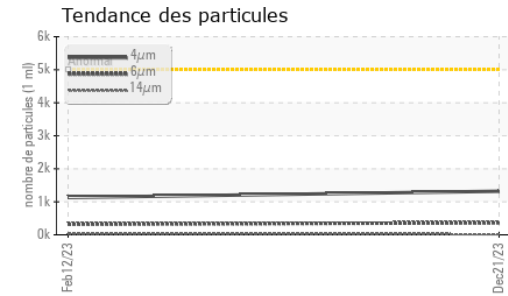
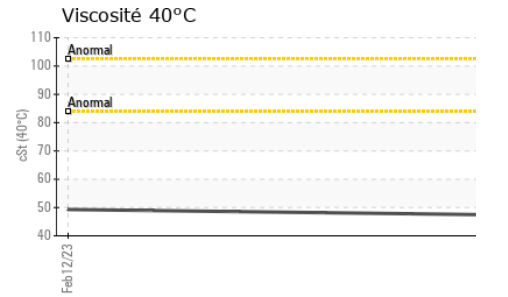
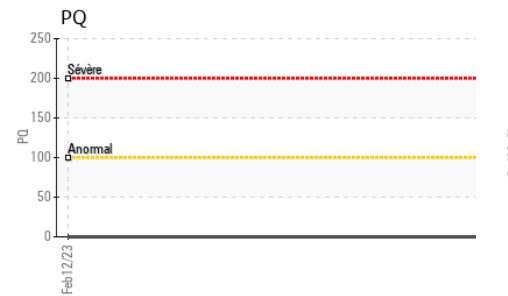
La propreté du système est acceptable pour votre objectif de propreté ISO 4406.

PROPRETÉ DU FLUIDE		methode	limite/base	actuel	passé1	passé2
Particules >4µ		ASTM D7647	>5000	1320	1130	---
Particules >6µ		ASTM D7647	>1300	363	322	---
Particules >14µ		ASTM D7647	>160	16	31	---
Particules >21µ		ASTM D7647	>40	5	10	---
Particules >38µ		ASTM D7647	>10	1	1	---
Particules >71µ		ASTM D7647	>3	0	0	---
Propreté de l'huile		ISO 4406 (c)	>19/17/14	18/16/11	17/16/12	---

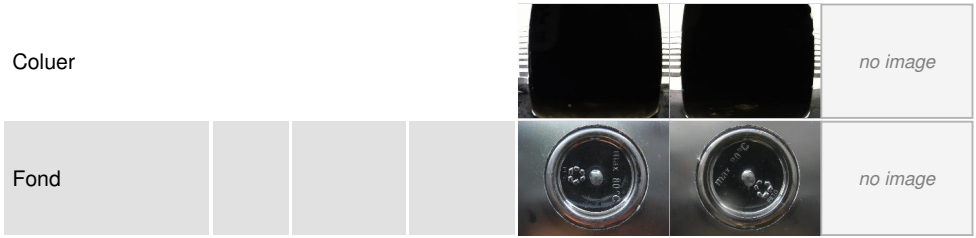
IMAGES DE L'ÉCHANTILLON		methode	limite/base	actuel	passé1	passé2
-------------------------	--	---------	-------------	--------	--------	--------

VISUEL		methode	limite/base	actuel	passé1	passé2
Métal blanc	scalar	Visual*	NONE	NONE	NONE	---
Bronze	scalar	Visual*	NONE	NONE	NONE	---
Préциpié	scalar	Visual*	NONE	NONE	NONE	---
Limon	scalar	Visual*	NONE	NONE	NONE	---
Débris	scalar	Visual*	NONE	NONE	NONE	---
Saleté	scalar	Visual*	NONE	NONE	NONE	---
Apparence	scalar	Visual*	NORML	NORML	NORML	---
Odeur	scalar	Visual*	NORML	NORML	NORML	---
Eau émulsifiée	scalar	Visual*		NEG	NEG	---
Eau libre	scalar	Visual*		NEG	NEG	---
