# RAPPORT D'ANALYSE D'HUILE

**5502-UHO-013**

**Composant inconnu**

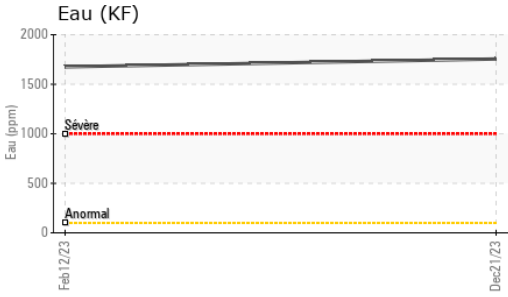
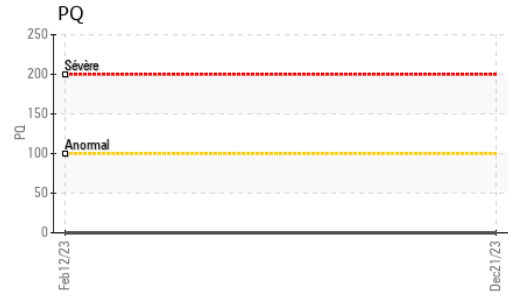
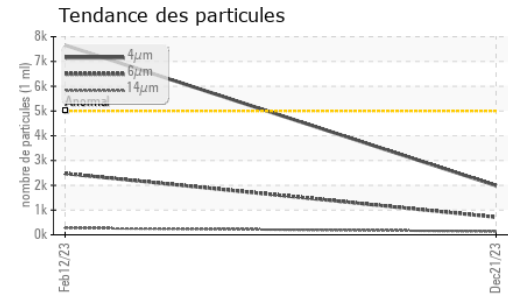
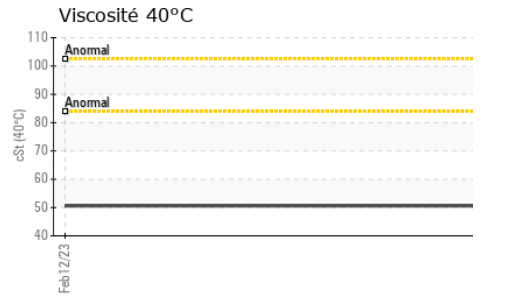
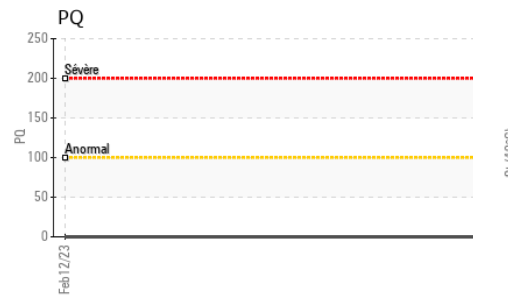
PROPRETÉ DU FLUIDE		methode	limite/base	actuel	passé1	passé2
Particules >4µ		ASTM D7647	>5000	<b>1987</b>	▲ 7660	---
Particules >6µ		ASTM D7647	>1300	<b>712</b>	▲ 2474	---
Particules >14µ		ASTM D7647	>160	<b>138</b>	▲ 274	---
Particules >21µ		ASTM D7647	>40	<b>38</b>	▲ 91	---
Particules >38µ		ASTM D7647	>10	<b>2</b>	3	---
Particules >71µ		ASTM D7647	>3	<b>0</b>	0	---
Propreté de l'huile		ISO 4406 (c)	>19/17/14	<b>18/17/14</b>	▲ 20/18/15	---

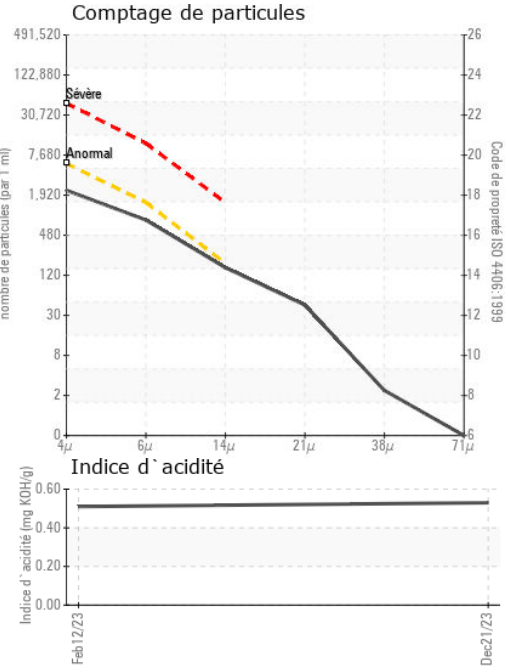
## GRAPHIQUES

Les taux d'usure de tous les composants sont normaux.

La propreté du système est acceptable pour votre objectif de propreté ISO 4406.

La viscosité de l'échantillon se situe dans la portée de l'SAE 10W; nous vous conseillons de vérifier.

Le AN est acceptable pour ce fluide. L'état de l'échantillon permet d'en prolonger l'utilisation.

Vu la faible quantité d'informations pour cet équipement et son lubrifiant, les recommandations sont d'ordre général et peuvent ne pas s'appliquer à cette application. Veuillez nous transmettre les informations sur l'équipement, la contenance du réservoir, le type de lubrifiant et toute autre information pertinente pour une évaluation plus précise. Échantillonner de nouveau l'équipement au prochain intervalle de vidange afin d'en surveiller la condition. Veuillez fournir des données plus complètes lors du prochain échantillon. À NOTER: S.V.P. inclure, avec le prochain échantillon, des détails de la capacité du réservoir et le type et le degré de filtration. Veuillez préciser la marque, le type et la viscosité de l'huile lors de votre prochain échantillon.
