# RAPPORT D'ANALYSE D'HUILE

Secteur  
**EB Hydrate 2**  
 Identité de la machine  
**10828 REDUCTEUR EB5**  
 Composant  
**Engrenage réducteur**  
 Fluid  
**ESSO SPARTAN EP 220 (--- GAL)**

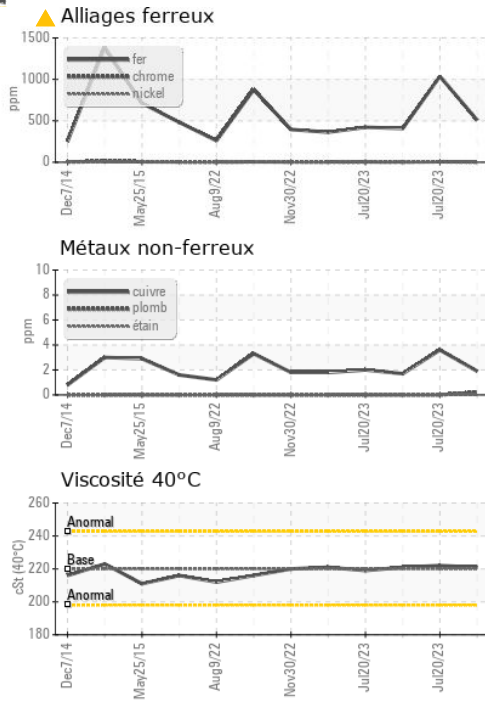
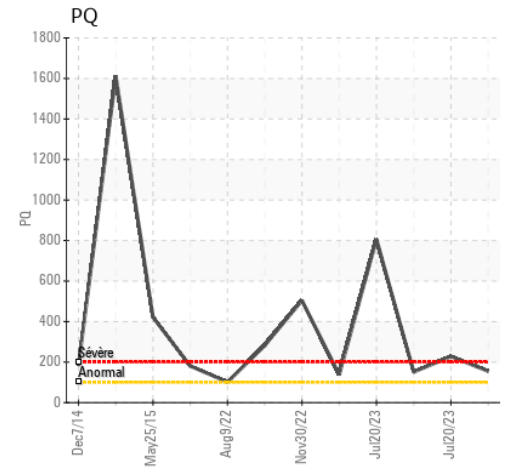
## GRAPHIQUES

Usure des engrenages. Le bas indice ferreux (PQ) indique que l'usure ferreuse est due à de la corrosion.

l'huile n'est plus en état de service en raison d'une usure anormale et/ou sévère.

Nous vous recommandons de vidanger l'huile de ce composant si vous ne l'avez pas déjà fait. Nous vous recommandons d'échantillonner de nouveau dès que possible afin de contrôler la situation. À NOTER: S.V.P. inclure, avec le prochain échantillon, des détails de la capacité du réservoir et le type et le degré de filtration.
