RAPPORT D'ANALYSE D'HUILE

Secteur
Centre de coulé
Identité de la machine
47-1010-01 DI

Composant
Engrenage réducteur
Fluid
MOBIL MOBILGEAR 600 XP 320 (40 LTR)

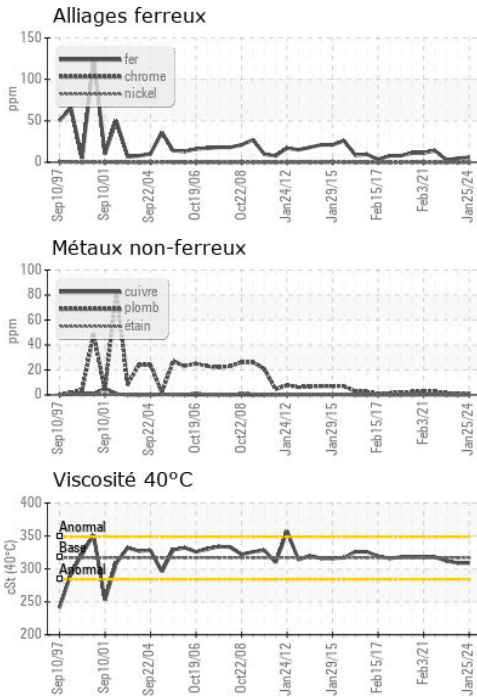
GRAPHIQUES

Concentration modérée de saleté dans l'huile.

CONTAMINANTS		methode	limite/base	actuel	passé1	passé2
Silicium	ppm	ASTM D5185(m)	>50	▲ 78	▲ 68	24
Sodium	ppm	ASTM D5185(m)		0	<1	0
Potassium	ppm	ASTM D5185(m)	>20	<1	<1	<1

Nous vous recommandons de vérifier tous les endroits par lesquels de la saleté peut pénétrer dans le système. Nous vous recommandons de remplacer le filtre et d'utiliser un système de filtrage hors-ligne afin d'améliorer la propreté du fluide. Le reniflard d'air doit être réparé. S'il n'est pas classé, nous vous recommandons de le remplacer par un reniflard à air adapté au micron et / ou au dessiccant. Si évalué, nous vous recommandons de réparer / remplacer le reniflard. Nous vous recommandons d'échantillonner de nouveau dès que possible afin de contrôler la situation.
