RAPPORT D'ANALYSE D'HUILE

Secteur
CONSTRUCTION POLARIS [02616116]
Identité de la machine
KOMATSU PC300HD-7E 5585 (S/N A86006)

Composant
Système hydraulique
Fluid
PANOLIN HLP SYNTH 46 (365 LTR)

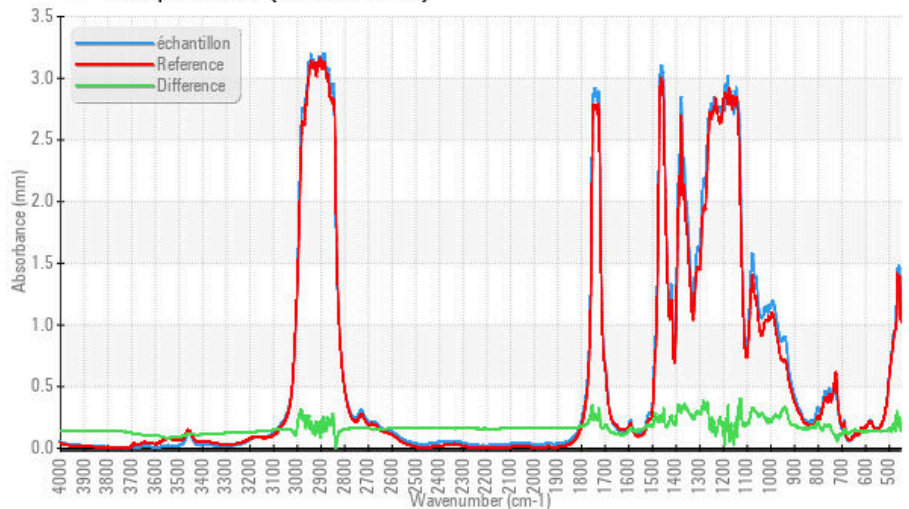
FT-IR Spectrum (Absorbance)

INFRA-RED		methode	limite/base	actuel	passé1	passé2
% de suie	%	ASTM D7844*		0	0	---
Nitration	Abs/cm	ASTM D7624*		4.3	4.2	---
Sulfatation	Abs/.1mm	ASTM D7415*		152.1	155.2	---
Contenu en huile minérale	%	ASTM D7418*	<5.0%	<5.0	<5.0	---
