Secteur
ENVQUE/CONSTRUCTION POLARIS [02616116]
 Identité de la machine
KOMATSU PC210LC11 5559L (S/N C80125)

Composant
Système hydraulique
 Fluid
PANOLIN HLP SYNTH 46 (234 LTR)

DIAGNOSTIC

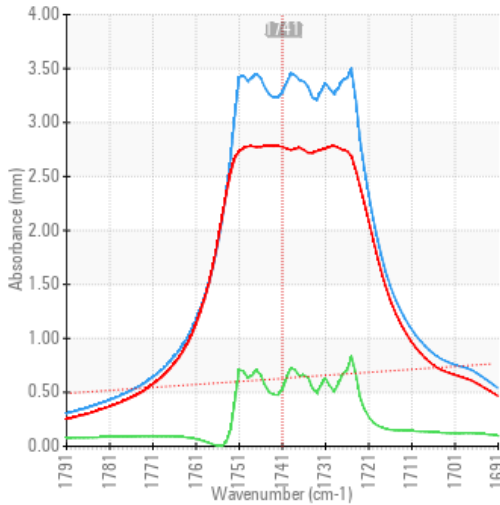
FT-IR - Esters 1

methode	limite/base	actuel	passé1	passé2
Zinc	ppm	ASTM D5185(m)	0	45	▲ 23	---
Contenu en huile minérale	%	ASTM D7418*	<5.0%	<5.0	▲ 8.29	---

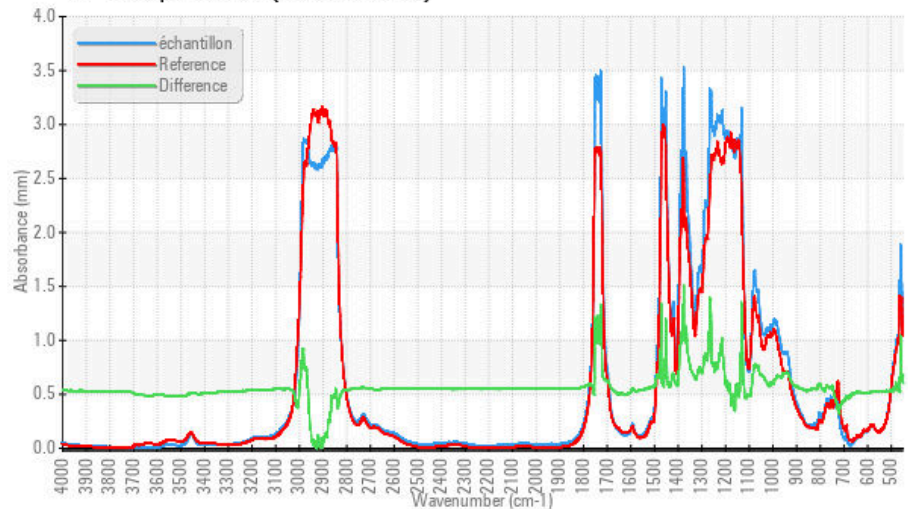
FT-IR Spectrum (Absorbance)

Il y a une quantité modérée de particules (de 4 à 14 microns) dans l'huile. Il y a une faible concentration (<5.0%) d'huile minérale présente dans le fluide. La teneur en eau est négligeable. La propreté du système est supérieure à la limite acceptable pour votre objectif de propreté ISO 4406.
