RAPPORT D'ANALYSE D'HUILE

Secteur
EXCAVATION D.JOHN [E02022024Q]
 Identité de la machine
LINKBELT 210X4 LBX210Q7NKHEX1887
 Composant
Système hydraulique Pré-rinçage
 Fluid
LINKBELT ISO VG 446 (397 LTR)

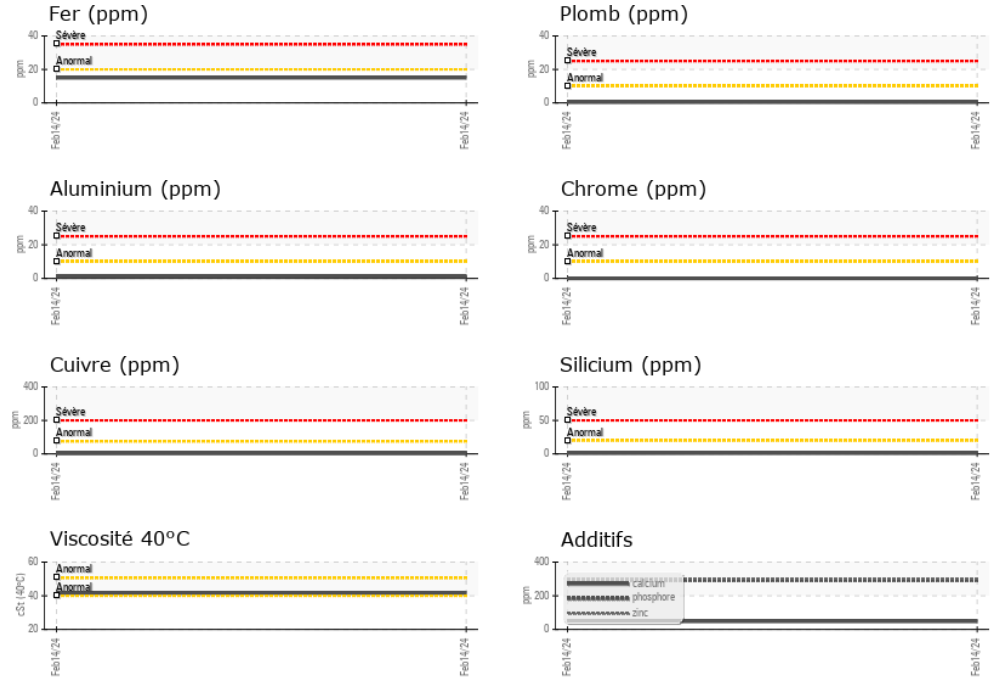
GRAPHIQUES

PROPRIÉTÉS DU FLUID	methode	limite/base	actuel	passé1	passé2
Visc 40°C	cSt	ASTM D7279(m)	41.6	---	---
Visc 100°C	cSt	ASTM D7279(m)	7.1	---	---
Indice de viscosité (VI)	Scale	ASTM D2270*	132	---	---
