RAPPORT D'ANALYSE D'HUILE

Secteur
E.M.P. INC [02616493]
 Identité de la machine
CASE CX245D SR DAC245K7NM57K1462
 Composant
Système hydraulique
 Fluid
PANOLIN HLP SYNTH 46 (252 LTR)

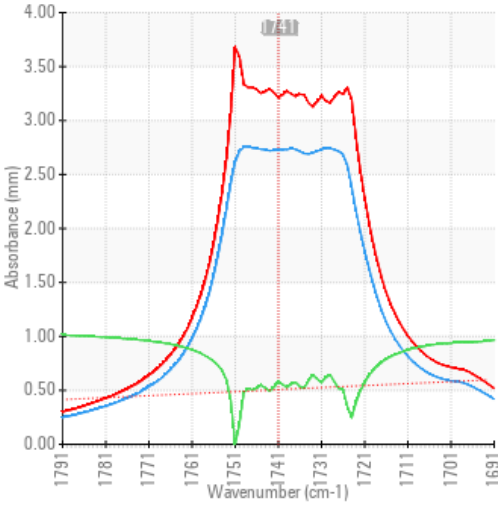
FT-IR - Esters 1

methode	limite/base	actuel	passé1	passé2
Zinc	ppm	ASTM D5185(m)	0	▲ 37	---	---
Contenu en huile minérale	%	ASTM D7418*	<5.0%	◆ 17.8	---	---

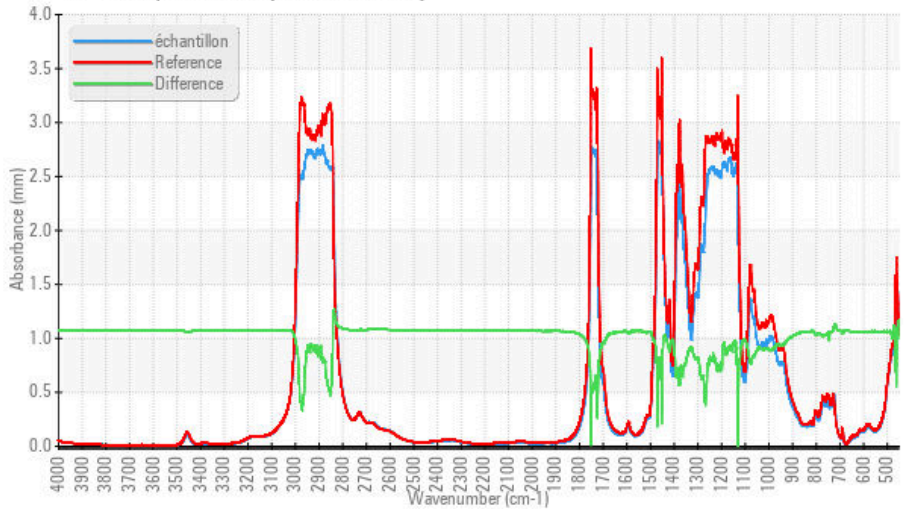
FT-IR Spectrum (Absorbance)

Il y a une grande quantité de limon (particules de 4 à 14 microns) dans l'huile. Il y a une forte concentration (17.8%) d'huile minérale présente dans le fluide. La teneur en eau est négligeable. Le code de propreté du système est beaucoup plus haut que la limite acceptable pour votre objectif de propreté ISO 4406.

Vérifier les scelles et/ou les filters pour des points d'entrée des contaminants. Le reniflard d'air doit être réparé. S'il n'est pas classé, nous vous recommandons de le remplacer par un reniflard à air adapté au micron et / ou au dessicant. Si évalué, nous vous recommandons de réparer / remplacer le reniflard. Nous vous recommandons de rincer complètement le composant avant de le remplir l'huile. Nous recommandons le remplacement des filtres de ce composant. Échantillonner de nouveau dans 30 à 45 jours afin de contrôler la situation.
