# RAPPORT D'ANALYSE D'HUILE

**EG017**

**Système hydraulique**

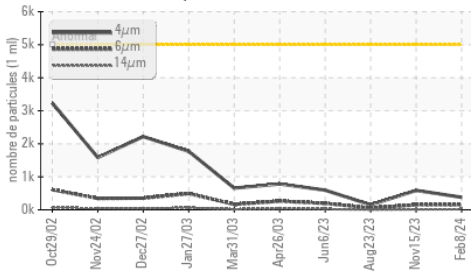
## Tendance des particules

PROPRETÉ DU FLUIDE		methode	limite/base	actuel	passé1	passé2
Particules >4µ		ASTM D7647	>5000	<b>380</b>	588	151
Particules >6µ		ASTM D7647	>1300	<b>149</b>	151	52
Particules >14µ		ASTM D7647	>160	<b>18</b>	12	5
Particules >21µ		ASTM D7647	>40	<b>6</b>	4	2
Particules >38µ		ASTM D7647	>10	<b>1</b>	1	0
Particules >71µ		ASTM D7647	>3	<b>0</b>	0	0
Propreté de l'huile		ISO 4406 (c)	>19/17/14	<b>16/14/11</b>	16/14/11	14/13/10

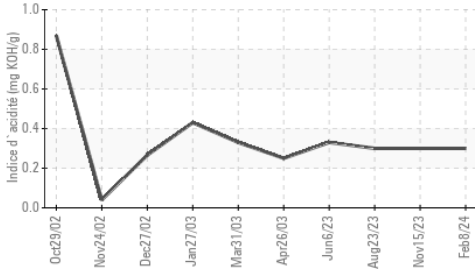
## Indice d'acidité

Le AN est acceptable pour ce fluide. L'état de l'huile permet d'en prolonger l'utilisation.

FLUID DEGRADATION		methode	limite/base	actuel	passé1	passé2
Indice d'acidité	mg KOH/g	ASTM D974*		<b>0.30</b>	0.30	0.30

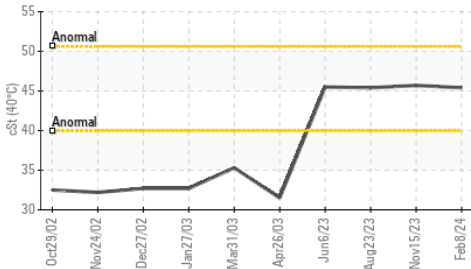
## Viscosité 40°C

PROPRIÉTÉS DU FLUID		methode	limite/base	actuel	passé1	passé2
Visc 40°C	cSt	ASTM D7279(m)		<b>45.4</b>	45.7	45.4

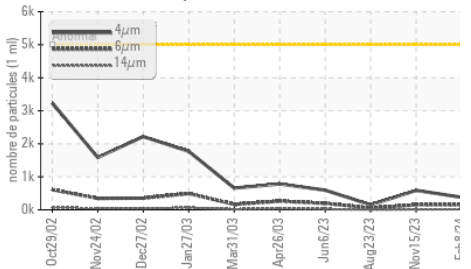
## Tendance des particules

La propreté du système est acceptable pour votre objectif de propreté ISO 4406. La propreté du système et du fluide est acceptable.
