RAPPORT D'ANALYSE D'HUILE

Secteur
ALLEN ENTREP GENERAL INC [E020220245S]
Identité de la machine
JOHN DEERE 624P 1DW624PAHPLA21100

Composant
Huile (inutilisée) neuve Référence
Fluid
PANOLIN HLP SYNTH 46 (210 LTR)

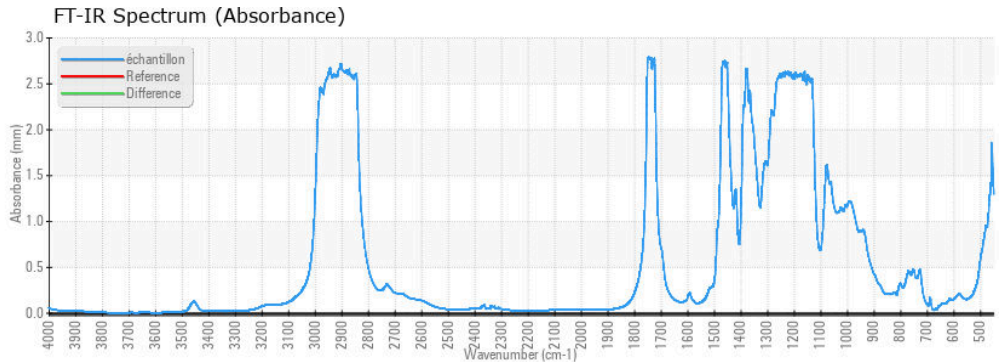
GRAPHIQUES

PROPRIÉTÉS DU FLUID	methode	limite/base	actuel	passé1	passé2
Visc 40°C	cSt	ASTM D7279(m)	47.0	47.1	---
Visc 100°C	cSt	ASTM D7279(m)	8.1	8.5	---
Indice de viscosité (VI)	Scale	ASTM D2270*	146	159	---
