# RAPPORT D'ANALYSE D'HUILE

Secteur  
**ENTREPRISE ROSARIO MARTEL [E27122023Z]**  
 Identité de la machine  
**KOMATSU D41E-6 B20798**  
 Composant  
**Huile (inutilisée) neuve Référence**  
 Fluid  
**PANOLIN HLP SYNTH 46 (73 LTR)**

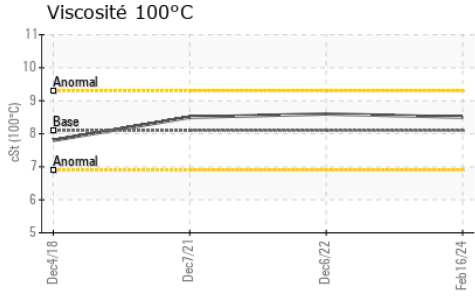
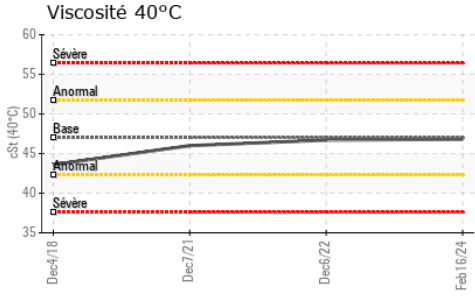
IMAGES DE L'ÉCHANTILLON	methode	limite/base	actuel	passé1	passé2
Coluer					
Fond

VISUEL	methode	limite/base	actuel	passé1	passé2
Métal blanc	scalar	Visual*	NONE	NONE	NONE
Bronze	scalar	Visual*	NONE	NONE	NONE
Précipié	scalar	Visual*	NONE	NONE	NONE
Limon	scalar	Visual*	NONE	NONE	NONE
Débris	scalar	Visual*	NONE	NONE	NONE
Saleté	scalar	Visual*	NONE	NONE	NONE
Apparence	scalar	Visual*	NORML	NORML	NORML
Odeur	scalar	Visual*	NORML	NORML	NORML
