RAPPORT D'ANALYSE D'HUILE

Secteur
EUOS PIPELINE SERVICES [02617550]
Identité de la machine
JOHN DEERE 345G E-78 (S/N 021031)

Composant
Système hydraulique
Fluid

PANOLIN HLP SYNTH 46 (180 LTR)

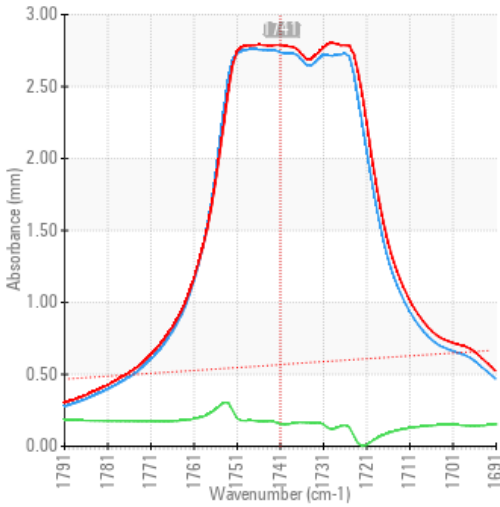
FT-IR - Esters 1

methode	limite/base	actuel	passé1	passé2
Zinc	ppm	ASTM D5185(m)	0	15	---	---
Contenu en huile minérale	%	ASTM D7418*	<5.0%	<5.0	---	---
