# RAPPORT D'ANALYSE D'HUILE

Secteur  
**T.A.P**  
 Identité de la machine  
**52-2103-01-K**  
 Composant  
**Palier lisse**  
 Fluid  
**Mobilgear 629 (--- LTR)**

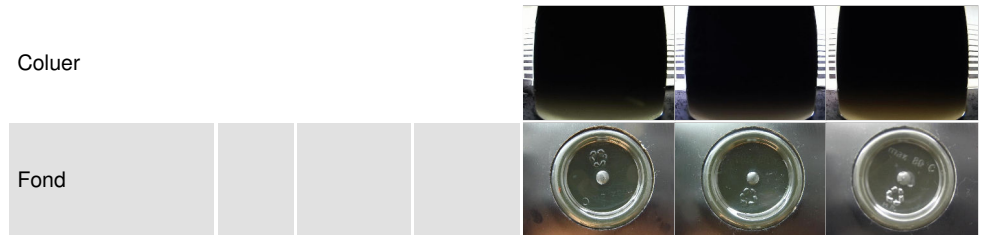
IMAGES DE L'éCHANTILLON	methode	limite/base	actuel	passé1	passé2
-------------------------	---------	-------------	--------	--------	--------

VISUEL	methode	limite/base	actuel	passé1	passé2
Métal blanc	scalar	Visual*	NONE	NONE	NONE
Bronze	scalar	Visual*	NONE	NONE	NONE
Préциpié	scalar	Visual*	NONE	NONE	NONE
Limon	scalar	Visual*	NONE	NONE	NONE
Débris	scalar	Visual*	NONE	NONE	VLITE
Saleté	scalar	Visual*	NONE	NONE	NONE
Apparence	scalar	Visual*	NORML	NORML	NORML
Odeur	scalar	Visual*	NORML	NORML	NORML
Eau émulsifiée	scalar	Visual*	>2	NEG	NEG
Eau libre	scalar	Visual*		NEG	NEG

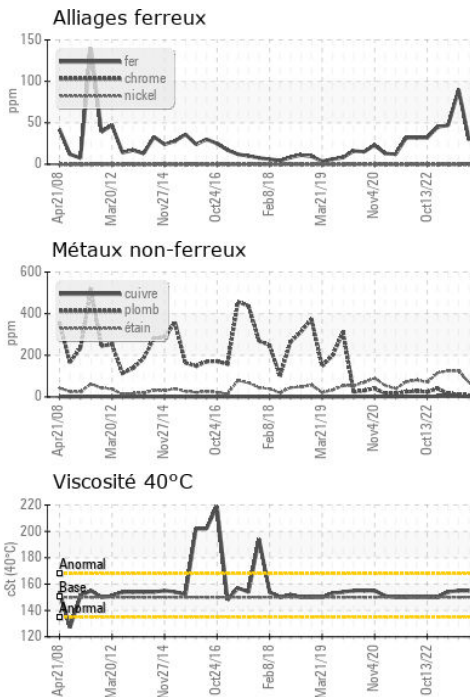
## GRAPHIQUES

Les taux d'usure de tous les composants sont normaux.

MÉTAUX D'USURE		methode	limite/base	actuel	passé1	passé2
Fer	ppm	ASTM D5185(m)	>60	<b>29</b>	▲ 90	47
Chrome	ppm	ASTM D5185(m)	>20	<b>0</b>	0	0
Nickel	ppm	ASTM D5185(m)	>20	<b>&lt;1</b>	0	0
Titane	ppm	ASTM D5185(m)		<b>0</b>	0	0
Argent	ppm	ASTM D5185(m)		<b>0</b>	<1	<1
Aluminium	ppm	ASTM D5185(m)	>4	<b>&lt;1</b>	<1	<1
Plomb	ppm	ASTM D5185(m)	>250	<b>7</b>	13	16
Cuivre	ppm	ASTM D5185(m)	>125	<b>2</b>	3	4
Étain	ppm	ASTM D5185(m)	>80	<b>68</b>	▲ 124	▲ 126
Antimoine	ppm	ASTM D5185(m)		<b>5</b>	▲ 10	▲ 10
Vanadium	ppm	ASTM D5185(m)		<b>0</b>	0	0
Béryllium	ppm	ASTM D5185(m)		<b>0</b>	0	0
Cadmium	ppm	ASTM D5185(m)		<b>0</b>	0	0

Échantillonner de nouveau l'équipement au prochain intervalle de vidange afin d'en surveiller la condition. À NOTER: S.V.P. inclure, avec le prochain échantillon, des détails de la capacité du réservoir et le type et le degré de filtration.
