# RAPPORT D'ANALYSE D'HUILE

Secteur  
**T.A.P**  
Identité de la machine  
**52-2103-01-M**

Composant  
**Palier lisse**  
Fluid  
**MOBIL MOBILGEAR 600 XP 220 (--- LTR)**

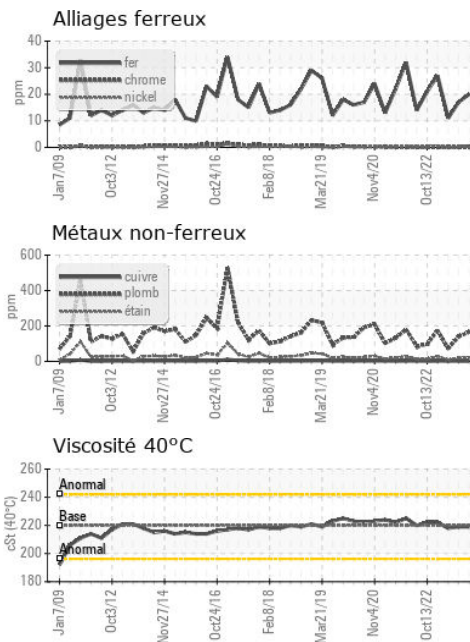
## GRAPHIQUES

Le taux d'antimoine est marginal. Les taux d'usure de tous les autres composants sont normaux.

MÉTALUX D'USURE		methode	limite/base	actuel	passé1	passé2
Fer	ppm	ASTM D5185(m)	>60	<b>20</b>	17	11
Chrome	ppm	ASTM D5185(m)	>20	<b>0</b>	0	0
Nickel	ppm	ASTM D5185(m)	>20	<b>&lt;1</b>	<1	<1
Titane	ppm	ASTM D5185(m)		<b>0</b>	0	0
Argent	ppm	ASTM D5185(m)		<b>0</b>	<1	0
Aluminium	ppm	ASTM D5185(m)	>4	<b>&lt;1</b>	<1	<1
Plomb	ppm	ASTM D5185(m)	>250	<b>166</b>	140	73
Cuivre	ppm	ASTM D5185(m)	>125	<b>2</b>	2	<1
Étain	ppm	ASTM D5185(m)	>80	<b>22</b>	18	10
Antimoine	ppm	ASTM D5185(m)		<b>▲ 27</b>	▲ 23	12
Vanadium	ppm	ASTM D5185(m)		<b>0</b>	0	0
Béryllium	ppm	ASTM D5185(m)		<b>0</b>	0	0
Cadmium	ppm	ASTM D5185(m)		<b>1</b>	<1	<1

Nous vous recommandons d'échantillonner de nouveau dès que possible afin de contrôler la situation.
