# RAPPORT D'ANALYSE D'HUILE

## 45-2002-01 ENTRETIEN

### Engrenage réducteur

### GEAR OIL (PAO) ISO 150 (--- GAL)

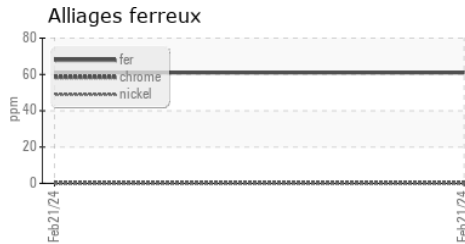
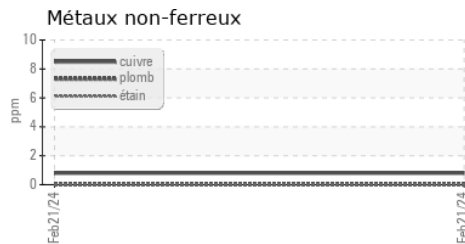
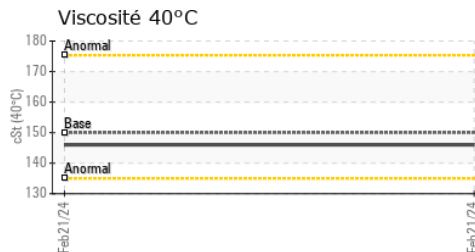
## GRAPHIQUES

Les taux d'usure de tous les composants sont normaux.

Il n'y a aucun indice de contamination dans l'huile.

L'état de l'huile est acceptable pour la durée de service.
