RAPPORT D'ANALYSE D'HUILE

HITACHI ZW180-6 23HL65530 (S/N RYUPD860EH8406390)

Système hydraulique

PANOLIN HLP SYNTH 46 (150 LTR)

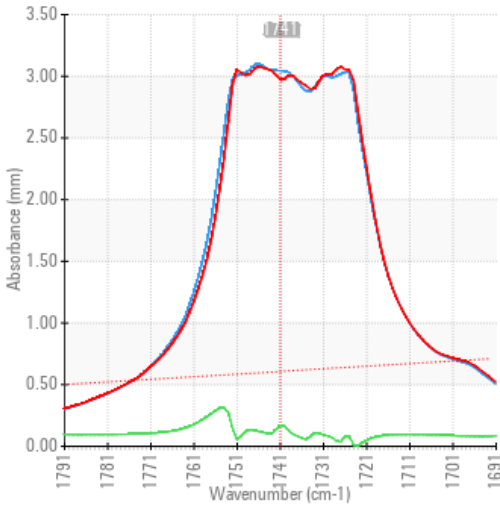
FT-IR - Esters 1

methode	limite/base	actuel	passé1	passé2
Zinc	ppm	ASTM D5185(m)	0	1	---	---
Contenu en huile minérale	%	ASTM D7418*	<5.0%	<5.0	---	---

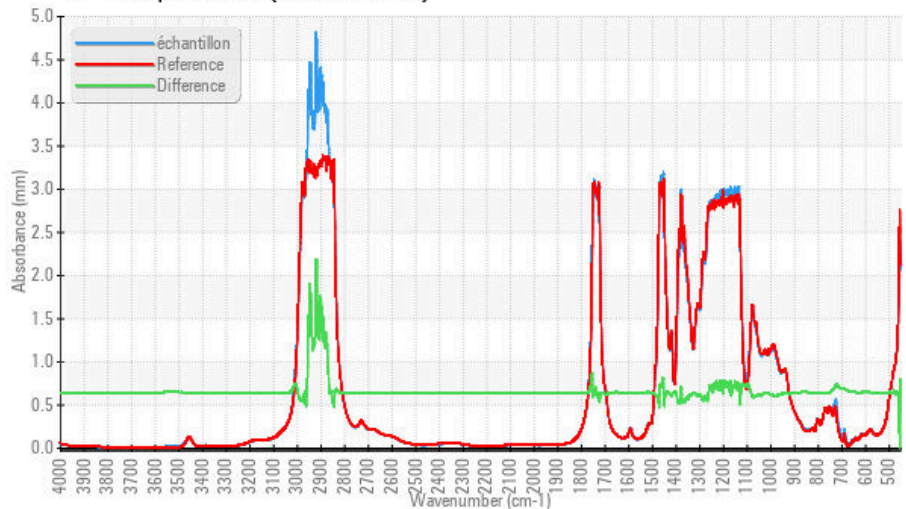
FT-IR Spectrum (Absorbance)

Il y a une légère quantité de limon (particules de 4 à 14 microns) dans l'huile. Il y a une faible concentration (<5.0%) d'huile minérale présente dans le fluide. La teneur en eau est négligeable.
