RAPPORT D'ANALYSE D'HUILE

Secteur
DEXTER QUEBEC [02619799]
 Identité de la machine
CATERPILLAR 336 3R3620 (S/N 336PRDL00286)
 Composant
Système hydraulique
 Fluid
PANOLIN HLP SYNTH 46 (--- GAL)

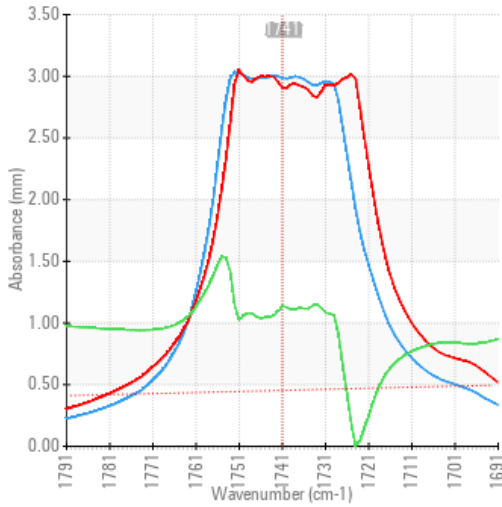
FT-IR - Esters 1

Il y a une forte concentration (10.1%) d'huile minérale présente dans le fluide. La propreté du système est acceptable pour votre objectif de propreté ISO 4406. La teneur en eau est négligeable.

methode	limite/base	actuel	passé1	passé2
Zinc	ppm	ASTM D5185(m)	0	● 246	---	---
Contenu en huile minérale	%	ASTM D7418*	<5.0%	▲ 10.1	---	---

Nous vous recommandons de vidanger l'huile de ce composant si vous ne l'avez pas déjà fait. Nous vous recommandons de rincer complètement le composant avant de le remplir l'huile.
