Secteur
CONSTRUCTION BML [02617297]
 Identité de la machine
JOHN DEERE 345GLC IFF345GXLNF021036
 Composant
Système hydraulique
 Fluid
PANOLIN HLP SYNTH 46 (160 LTR)

DIAGNOSTIC

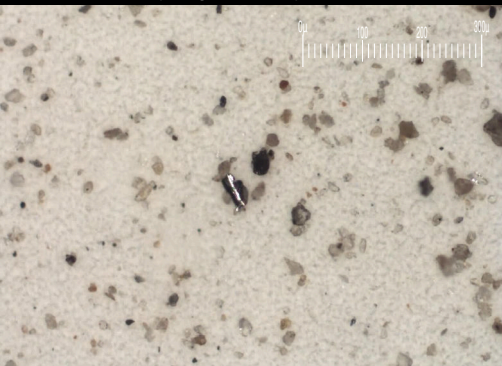
Particle Filter (Magn: 100 x)

Présence d'une concentration moyenne de métal visible. Usure de cylindre.

Il y a une quantité élevée de matières particulaires (2 à 100 µm de taille) présente dans l'huile. Il y a une concentration modérée (8.0%) d'huile minérale présente dans le fluide. La teneur en eau est négligeable. Le code de propreté du système est beaucoup plus haut que la limite acceptable pour votre objectif de propreté ISO 4406.

Le AN est acceptable pour ce fluide. l'huile n'est plus en état de service en raison d'une usure anormale et/ou sévère.

Nous vous recommandons de vérifier tous les endroits par lesquels des contaminants peuvent pénétrer dans le système. Nous vous recommandons de vérifier la présence de particules métalliques visibles dans l'huile. Nous vous recommandons de remplacer le filtre et d'utiliser un système de filtrage hors-ligne afin d'améliorer la propreté du fluide. Le reniflard d'air doit être réparé. S'il n'est pas classé, nous vous recommandons de le remplacer par un reniflard à air adapté au micron et / ou au dessicant. Si évalué, nous vous recommandons de réparer / remplacer le reniflard. Confirmez la source du lubrifiant utilisé pour l'appoint/remplissage. Échantillonner de nouveau dans 30 à 45 jours afin de contrôler la situation.

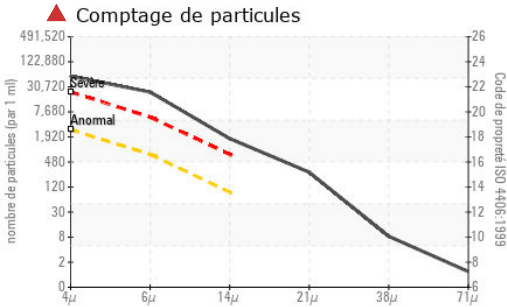
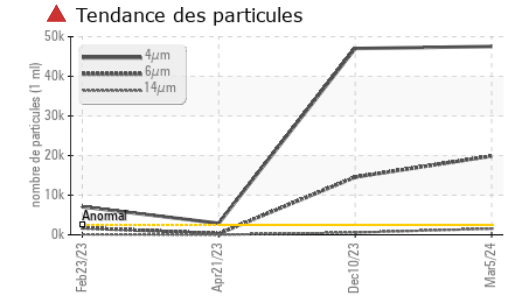
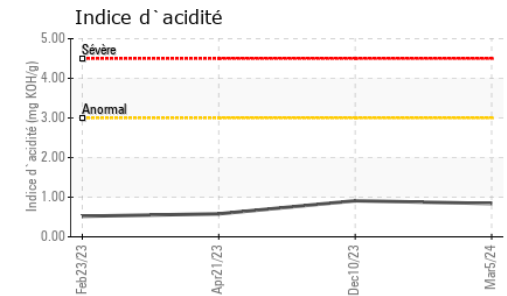
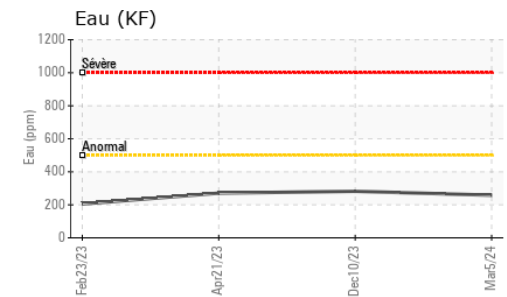
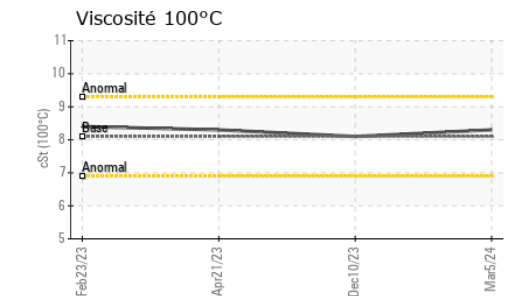
MÉTAL D'USURE		methode	limite/base	actuel	passé1	passé2
Fer	ppm	ASTM D5185(m)	>20	11	13	<1
Chrome	ppm	ASTM D5185(m)	>10	<1	<1	0
Nickel	ppm	ASTM D5185(m)	>10	0	<1	<1
Titane	ppm	ASTM D5185(m)		0	0	<1
Argent	ppm	ASTM D5185(m)		0	<1	0
Aluminium	ppm	ASTM D5185(m)	>10	<1	<1	<1
Plomb	ppm	ASTM D5185(m)	>10	<1	<1	0
Cuivre	ppm	ASTM D5185(m)	>75	<1	<1	2
Étain	ppm	ASTM D5185(m)	>10	0	0	0
Antimoine	ppm	ASTM D5185(m)		0	0	0
Vanadium	ppm	ASTM D5185(m)		0	0	0
Béryllium	ppm	ASTM D5185(m)		0	0	0
Cadmium	ppm	ASTM D5185(m)		0	0	0

CONTAMINANTS		methode	limite/base	actuel	passé1	passé2
Silicium	ppm	ASTM D5185(m)	>20	2	2	<1
Sodium	ppm	ASTM D5185(m)		<1	<1	<1
Potassium	ppm	ASTM D5185(m)	>20	<1	<1	<1
Eau	%	ASTM D6304*	>0.05	0.025	0.028	0.027
ppm d'eau	ppm	ASTM D6304*	>500	258	282	270.7

INFRA-RED		methode	limite/base	actuel	passé1	passé2
% de suie	%	ASTM D7844*		0	0	0
Nitration	Abs/cm	ASTM D7624*		4.0	3.8	3.6
Sulfatation	Abs/.1mm	ASTM D7415*		148.1	148.6	154.2
Contenu en huile minérale	%	ASTM D7418*	<5.0%	8.0	7.0	<5.0

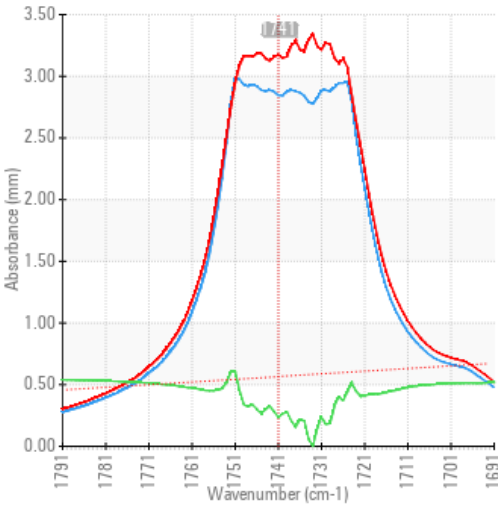
FT-IR - Esters 1

methode	limite/base	actuel	passé1	passé2
Zinc	ppm	ASTM D5185(m)	0	19	26	7
Contenu en huile minérale	%	ASTM D7418*	<5.0%	▲ 8.0	▲ 7.0	<5.0
